Заказчик: Администрация
Быстринского муниципального района

Техническое заключение о состоянии строительных
несущих и ограждающих конструкций многоквартирного
жилого дома, расположенного по адресу:
Камчатский край, Быстринский район, с. Эссо,
ул. 50 лет Октября, дом 9

7279-Т3

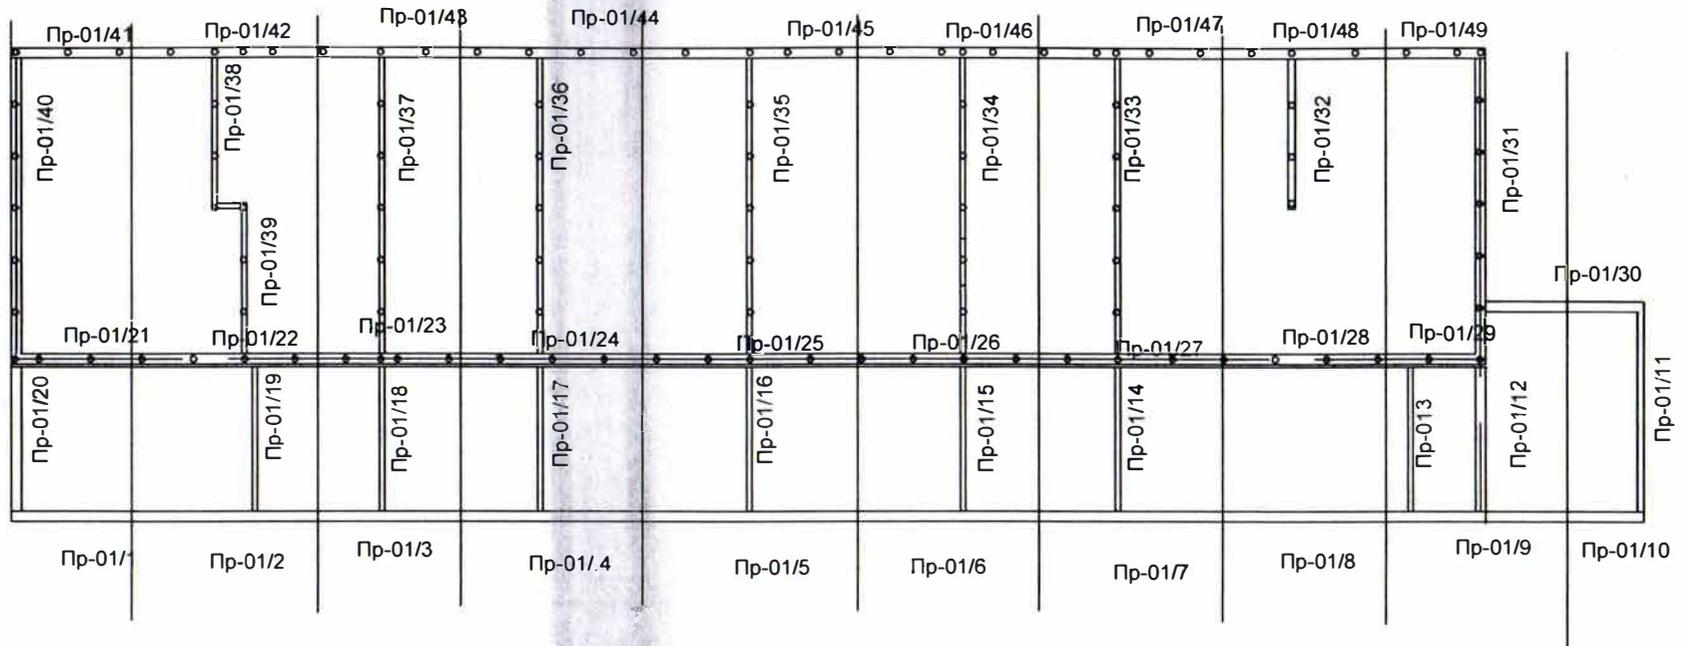
План фундаментов

Ширина ленты 30 см, глубина заложения фундаментов 70-80 см, что не соответствует глубине промерзания. В с. Эссо глубина промерзания составляет в среднем 2.0 м. Поэтому при оттаивании фундаменты оседают. Наблюдаются горизонтальные деформации линии цоколя, искривления и значительные осадки отдельных участков стен. Стены осели от 2 до 15 см.

При строительстве пристройки не было учтено, что пристройка должна была выглядеть как прямоугольник с лентами фундаментов по всем четырём сторонам пристройки, но фундаменты были устроены лишь по трём сторонам. В месте примыкания к жилому дому фундамент не был залит. При строительстве зданий очень важной конструктивной деталью являются сейсмические швы, так как дом строился в сейсмическом районе. В данном случае сейсмический шов является также и осадочным, и температурным. Температурный шов предотвращает появление трещин при изменении температуры, а осадочные швы при необходимости обеспечивают свободное вертикальное перемещение одной части здания относительно другой.

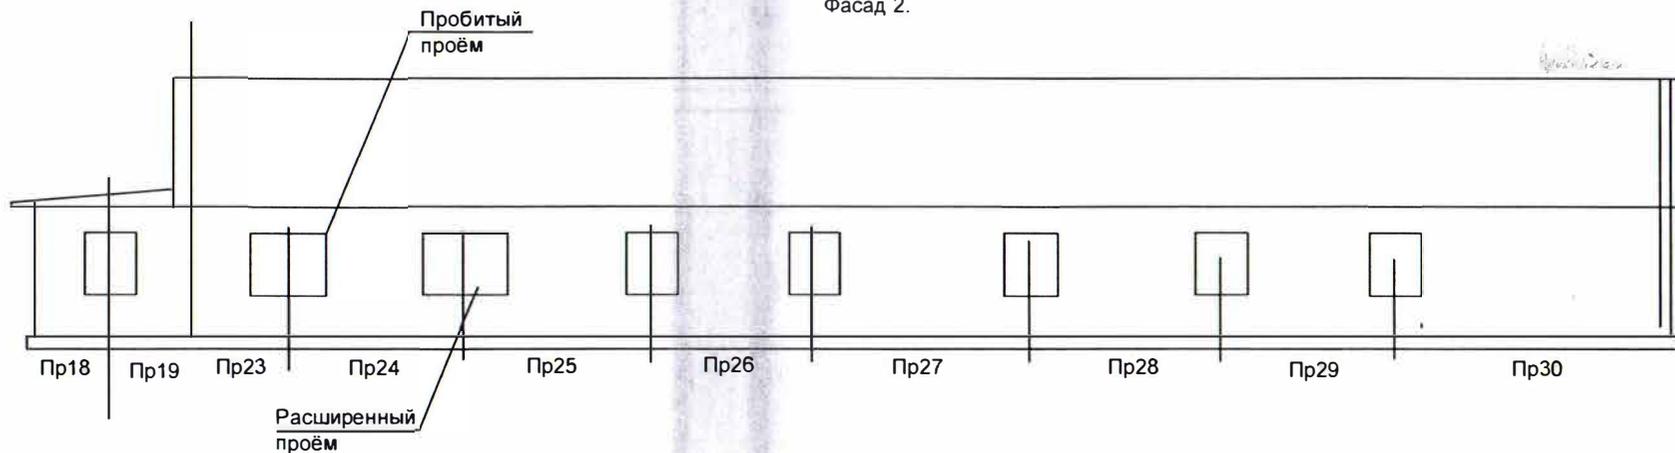
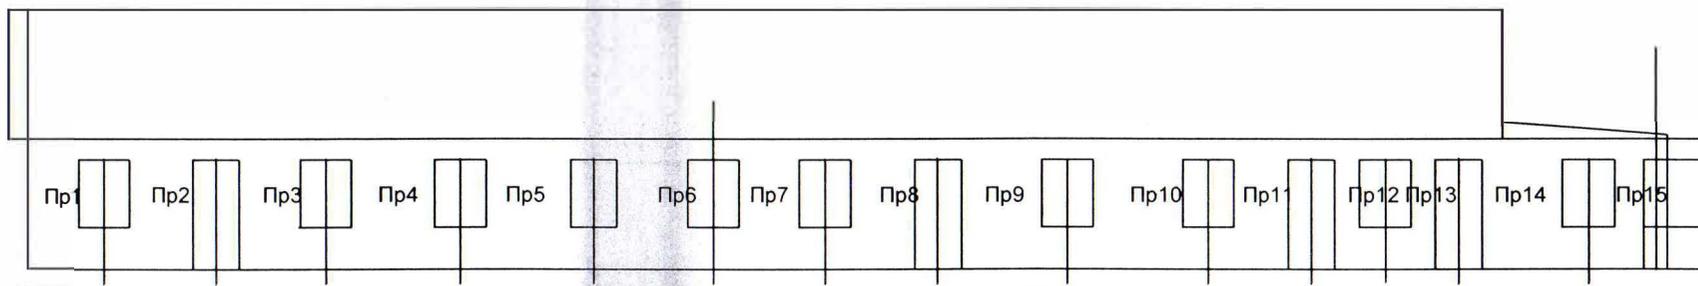
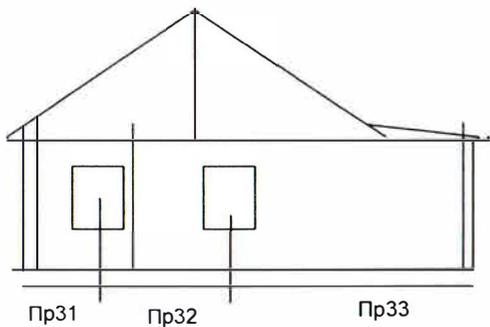
Установлена аварийная категория стен технического состояния жилого многоквартирного дома

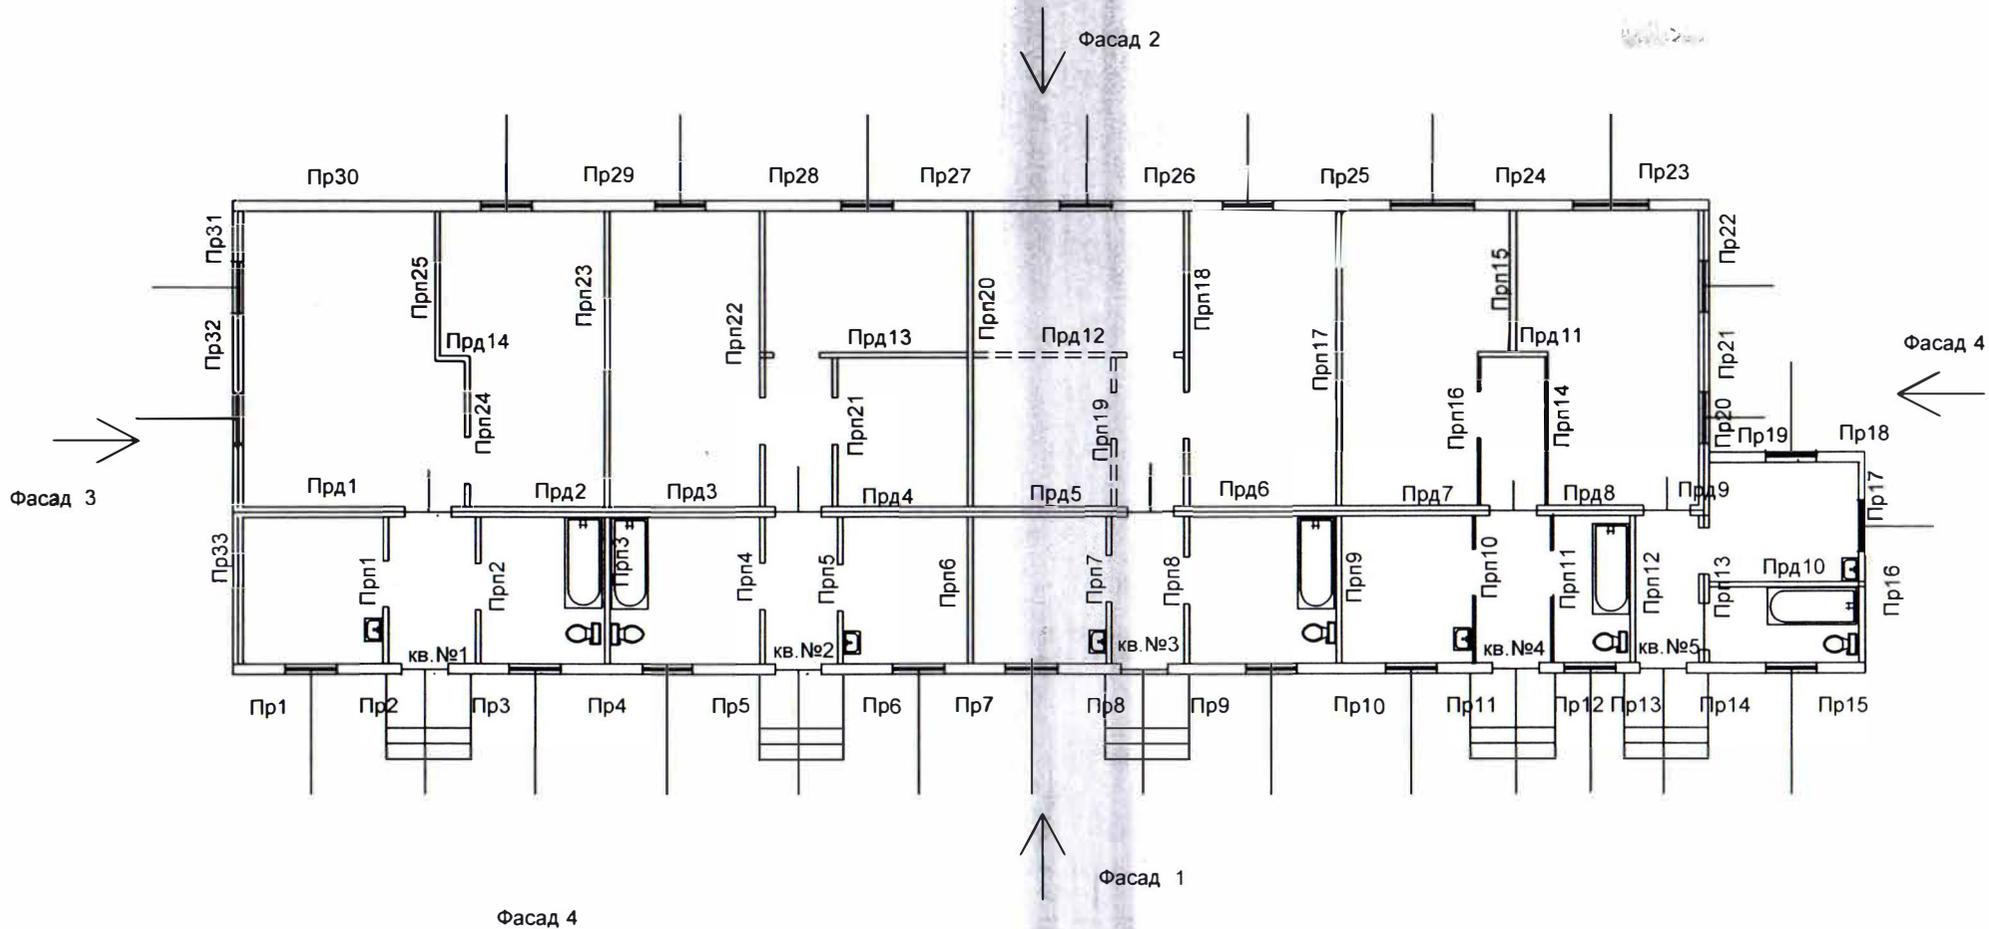
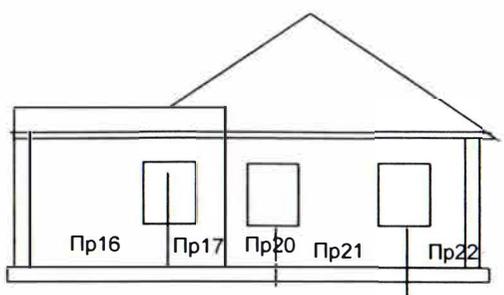
План на отм.0.000

Установлена аварийная категория технического состояния стен жилого многоквартирного дома

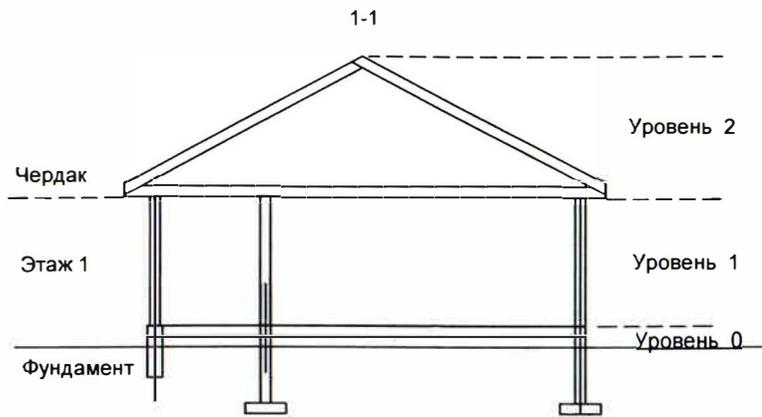
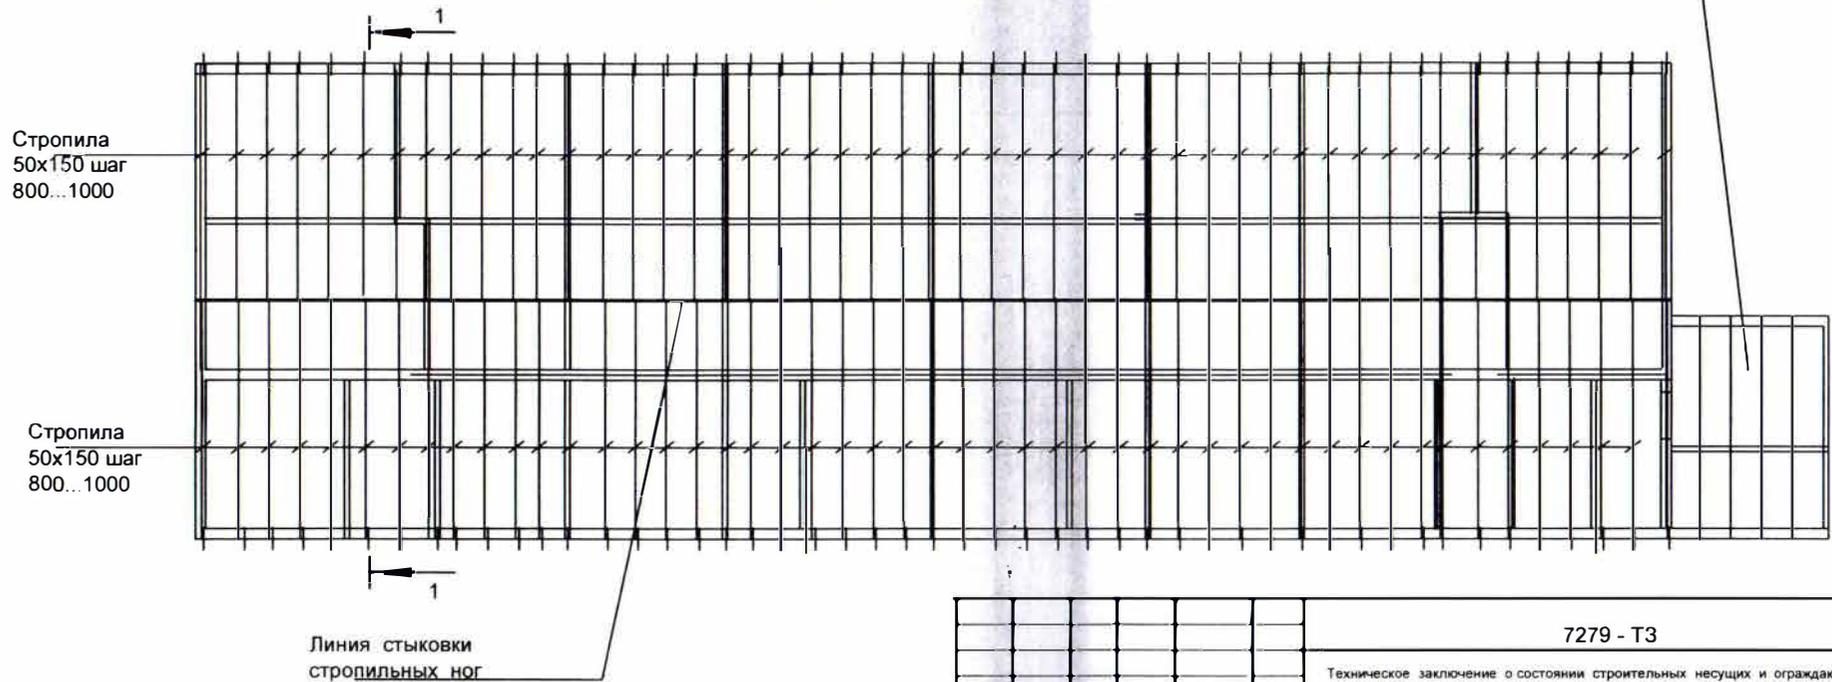
Схема расположения элементов стропил

Все стропила одного сечения 50x150, расположенные с шагом 800 мм ... 1000 мм согласно расчёту не проходят, так как стропила СТР-Д все не соответствуют нормам.

Стропила были рассчитаны на снеговую нагрузку 150 кг/м². В настоящее время по действующим нормам СП 20.13330 2016 "Нагрузки и воздействия" Актуализированная редакция СНиП 2.01.07-85* табл.10.1 снеговая нагрузка в селе Эссо - 400 кг/м². согласно расчёту стропила данную снеговую нагрузку не выдерживают.

Пристройка. Место сбора снежного мешка

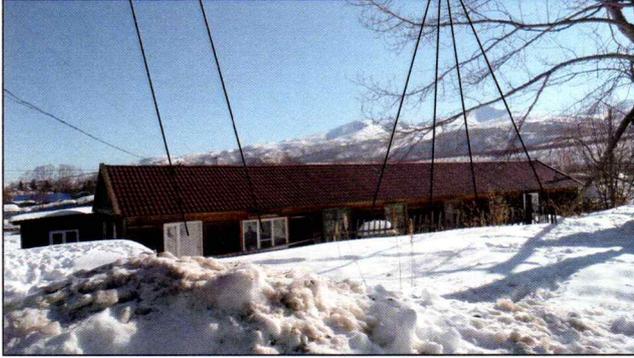
Фото №2

Простенки, имеющие подвижки как в вертикальном, так и в горизонтальном направлениях

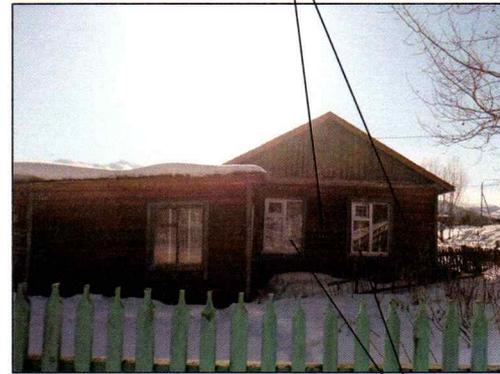
Фото №4

Простенки, вертикально направлены

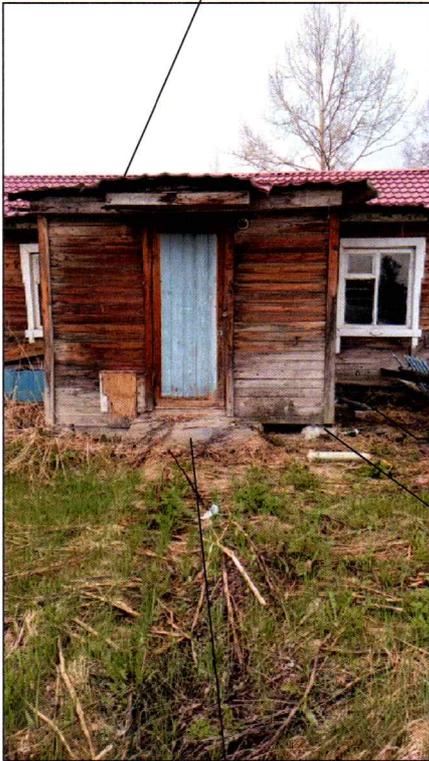
Фото №5

Перепады по высоте в покрытии крыши

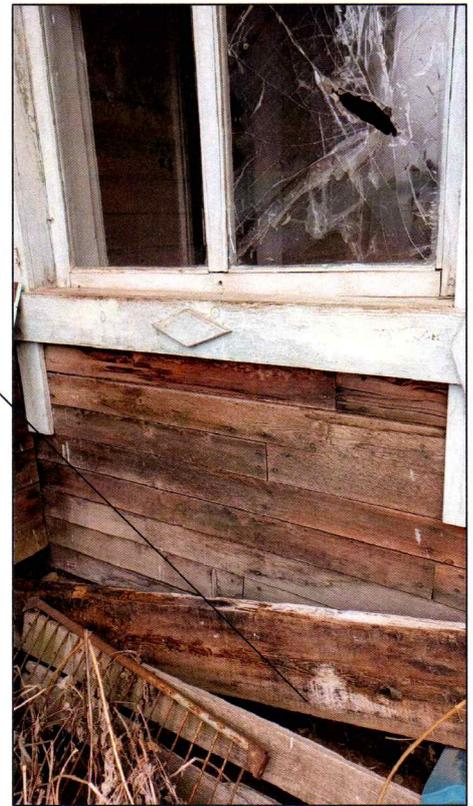
Отсутствие забирки.
Гниющие и повреждённые доски обшивки стен
Вместо фундаментов подставки из бетонных блоков

Отсутствует крыльцо

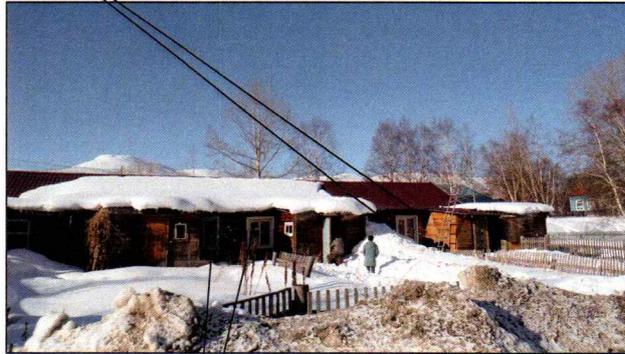
Простенки, имеют подвижки как в вертикальном, так и в горизонтальном направлениях

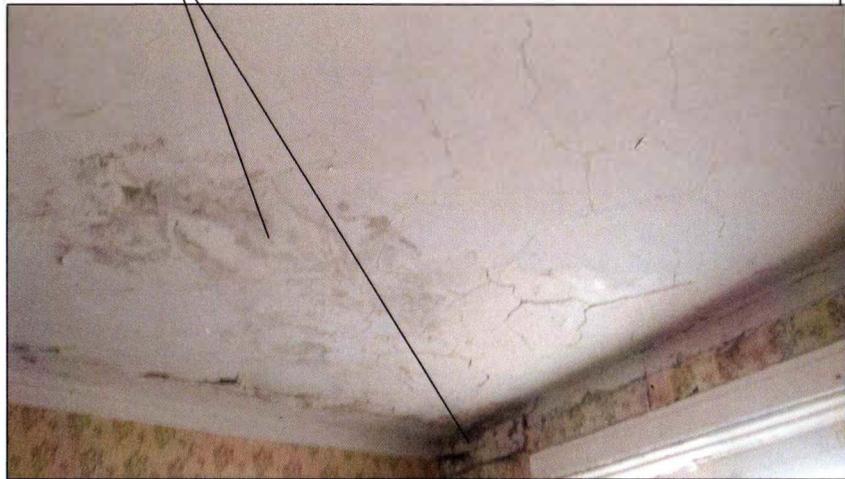
Фото №8 Следы протечек атмосферных осадков через повреждённую кровлю

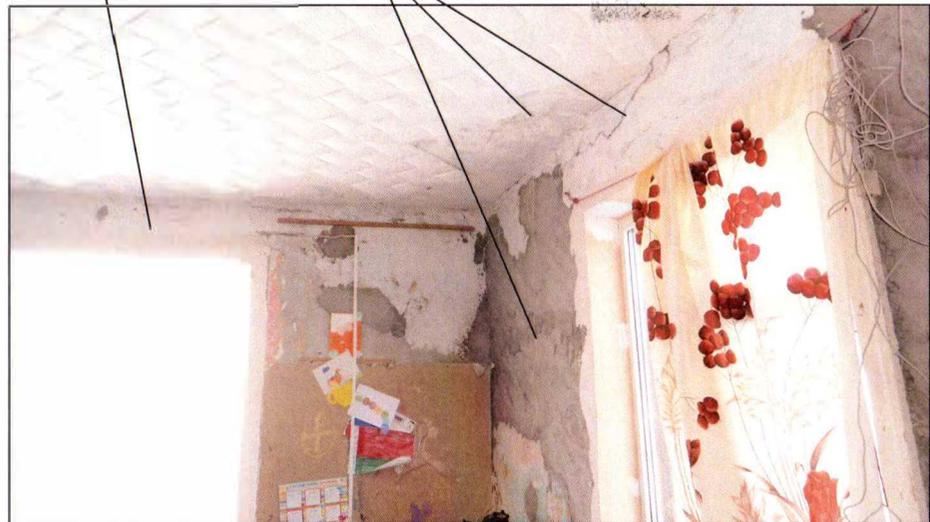
Фото №9 Наблюдается изгиб бруса над окном
Разрушение штукатурки, образование трещин в местах стык вертикальных и горизонтальных поверхностей

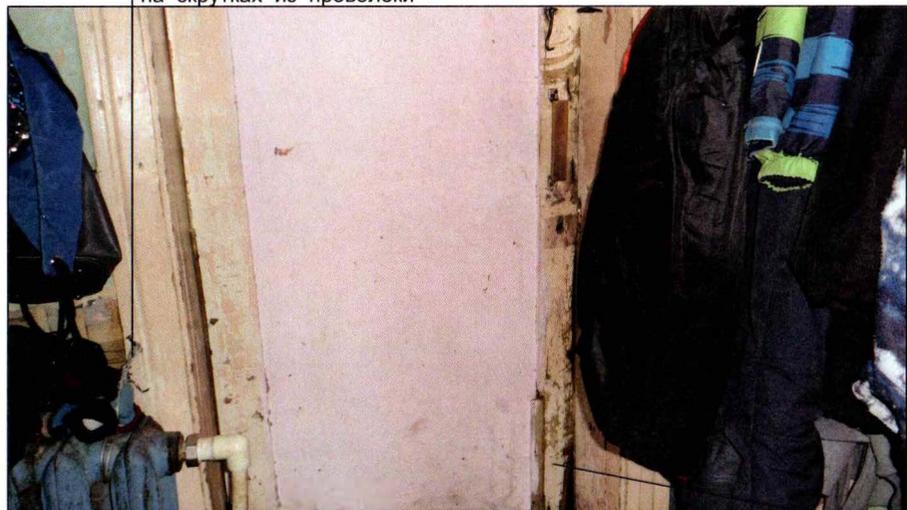
Фото №11 Батарея центрального отопления держится на скрутках из проволоки

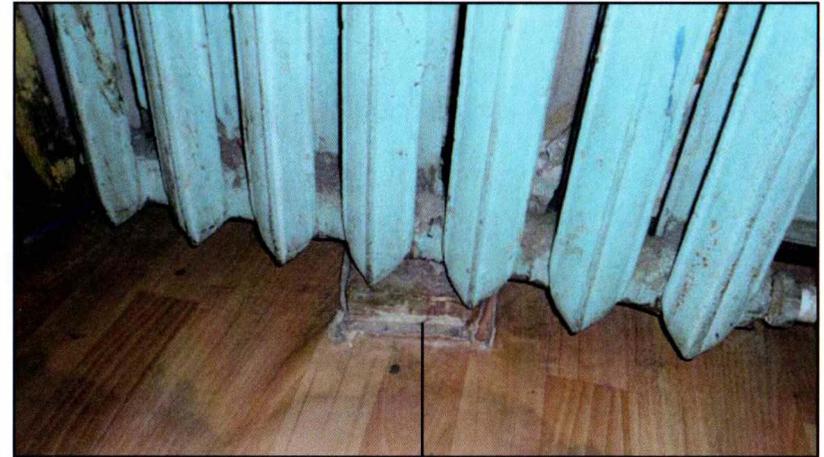
Фото №13

Батарея центрального отопления держится на подставках из бетонных блоков, так как крепление к стенам из стен выпадает
