**Заказчик: Администрация
Быстринского муниципального района**

Техническое заключение о состоянии строительных несущих и ограждающих конструкций многоквартирного жилого дома, расположенного по адресу:
Камчатский край, Быстринский район, с. Эссо,
ул. Таёжная , дом 5

7281-Т3

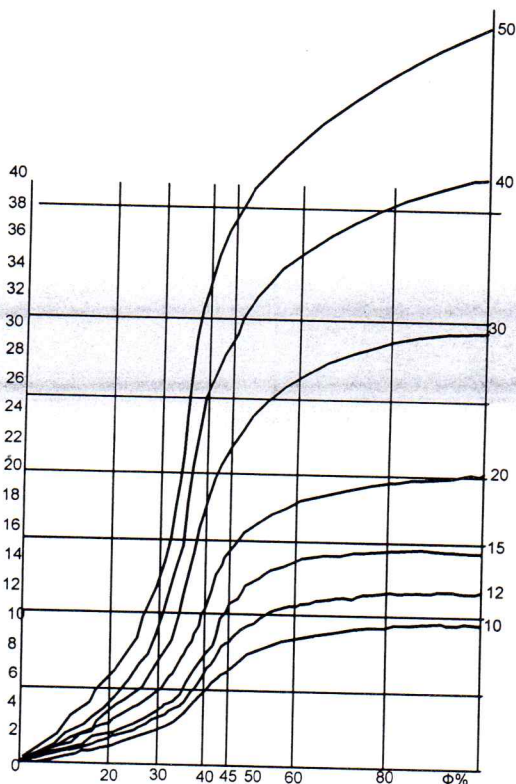
Физический износ слоистой конструкции (срок службы 10-50 лет)

Для слоистых конструкций - стен и покрытий следует применять системы двойной оценки физического износа: по техническому состоянию (табл.5,9,23,27,51,) и сроку службы конструкции.

За окончательную оценку физического износа следует принимать большее значение. Согласно графика ВСН 53-86 (р) физический износ оценивается в 100%.

Согласно графика здания этой категории эксплуатироваться более 50 лет не могут. График ограничен 50 годами.

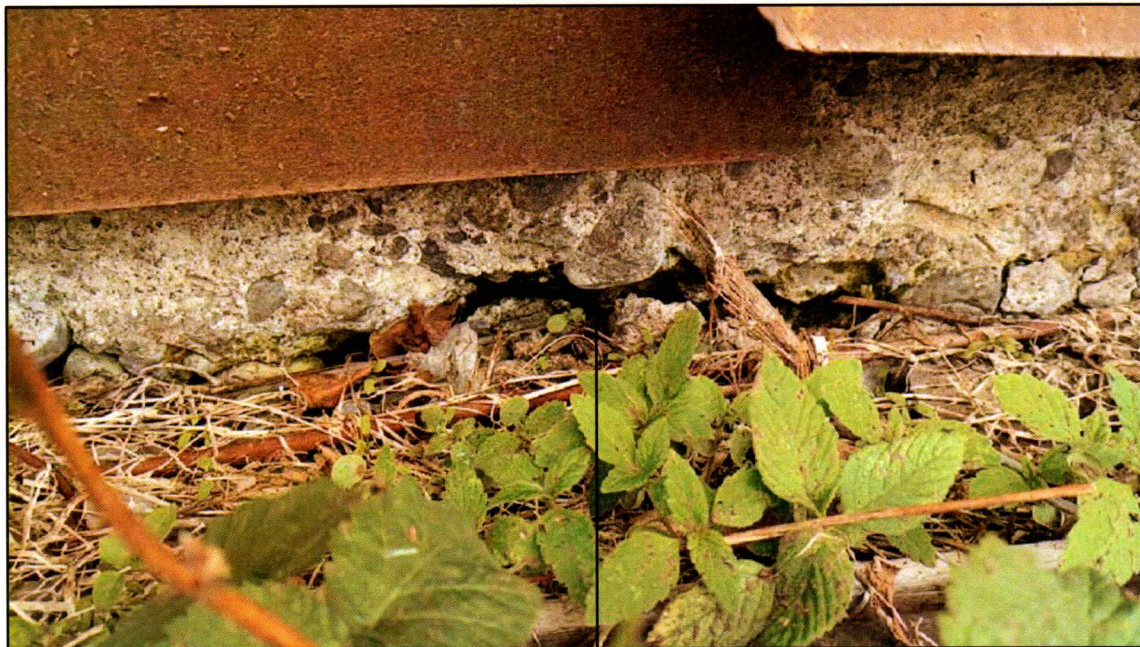
Фото №1

Трещины в фундаментах
более 1.5 мм.

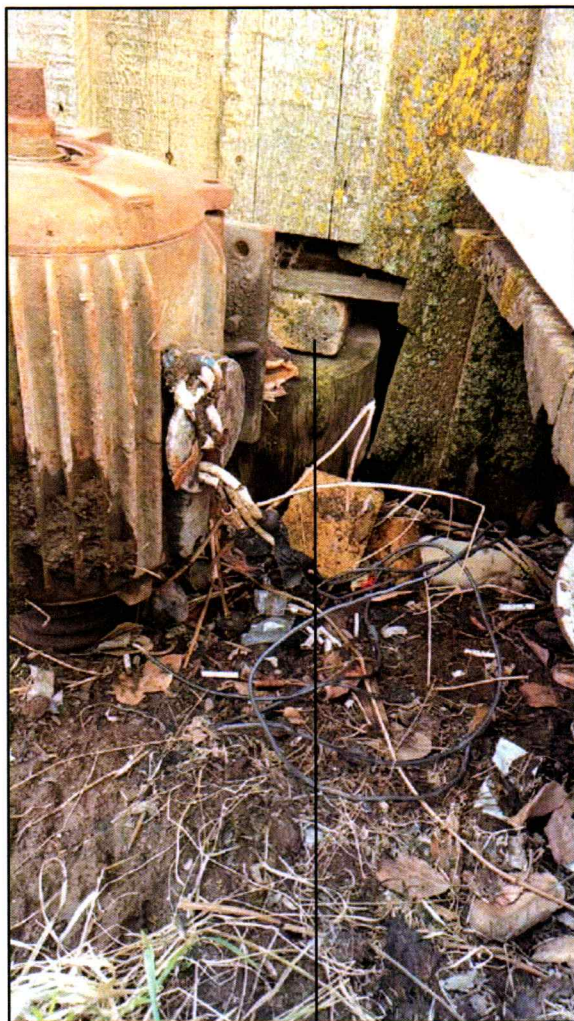
Фото №3

Подкладки из кирпича,
для удержания осадки
фундаментов

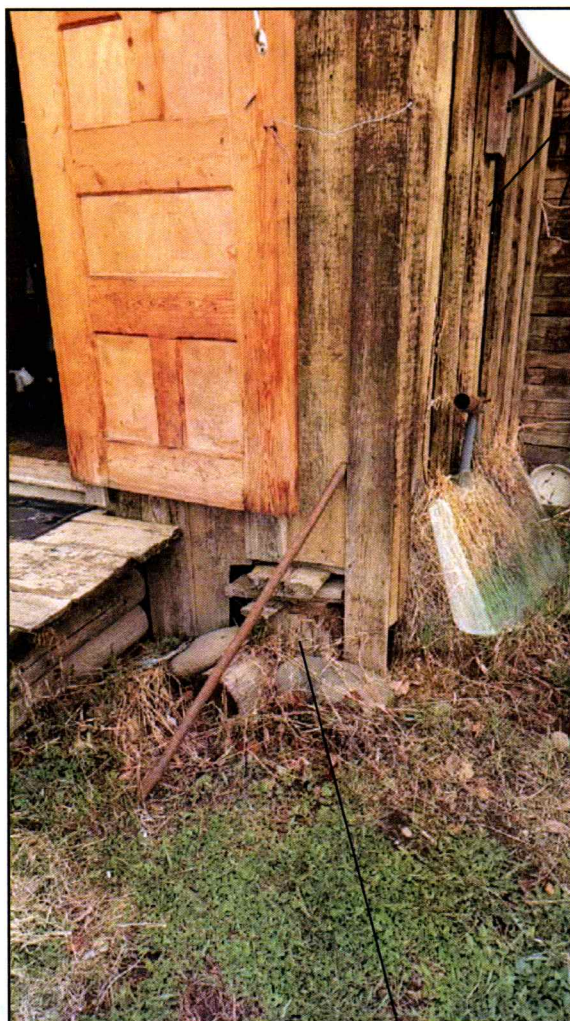
Фото №4

Разру
досок

Отсутствие
отмостки

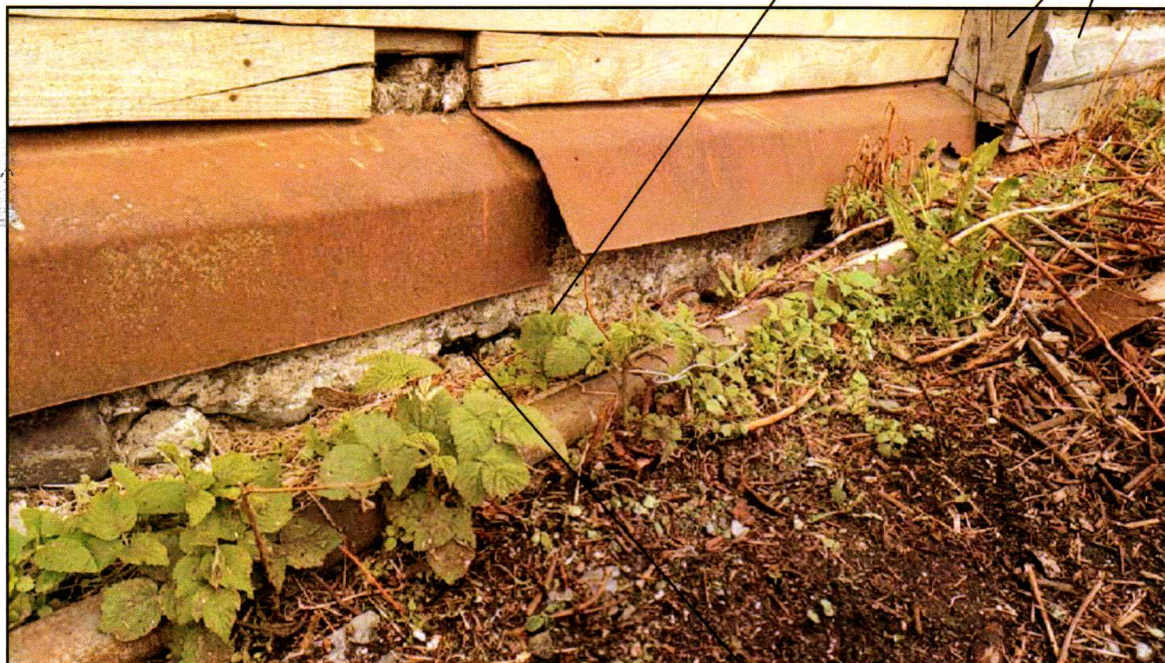
Фото №5

Отсутствие
забирки

Разрушение
досок обшивки

Выбоины в фундаментах

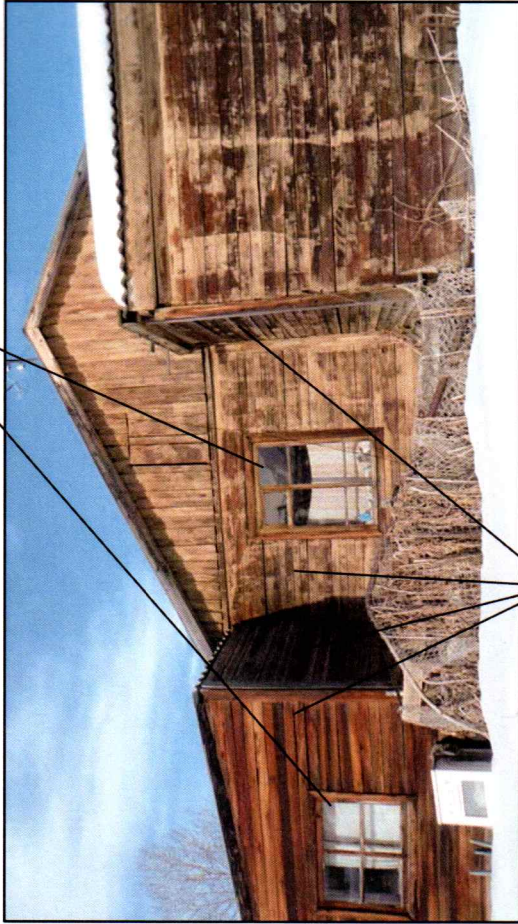
Фото №6

Простенки , имеющие подвжки как в вертикальном, так и в горизонтальном направлениях

Вынос карнизов отсутствует

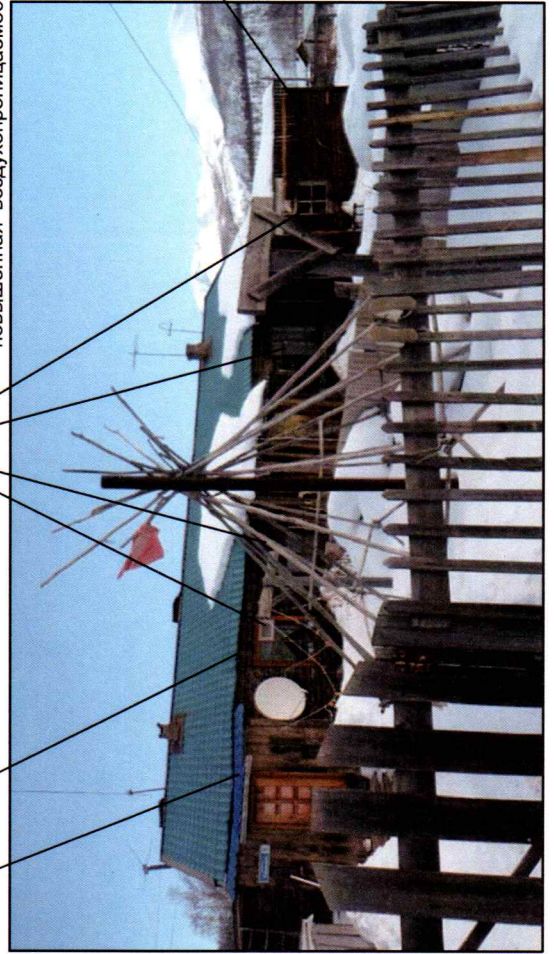
Перекосы крыши

Отставание обшивки от стен в углах и в нижней части, сквозные трещины в отдельных досках.

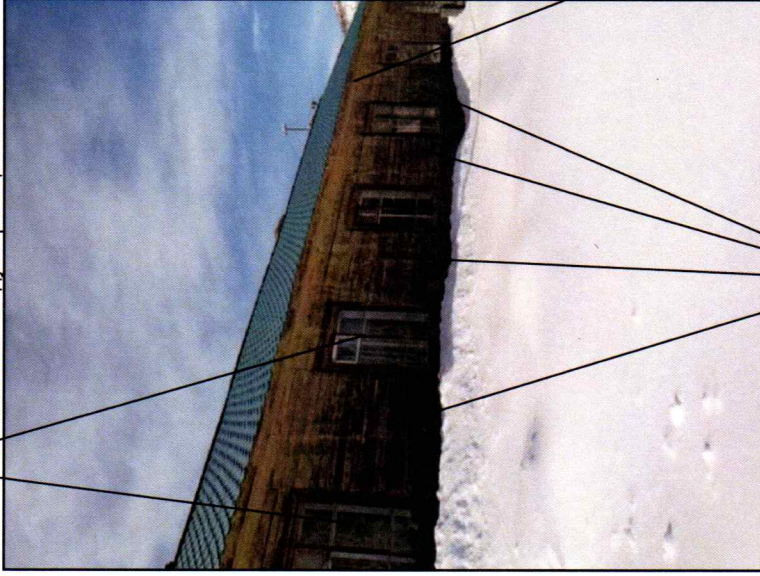
Фото №7

Деревянные оконные блоки. Наблюдается растройство сопряжений деталей оконных переплётов, перекосы и неплотность притворов , разрушение окраски оконных переплётов, нет подоконных сливов, повышенная воздухопроницаемость.

Вынос карнизов отсутствует

Простенки , имеющие подвжки как в вертикальном, так и в горизонтальном направлениях.

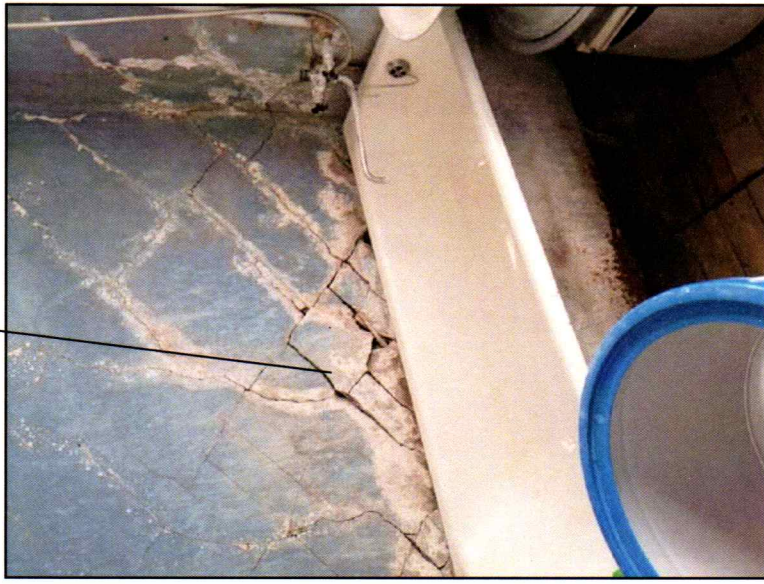
Фото №11 глубокие трещины и выбоины, разрушение облицовки,

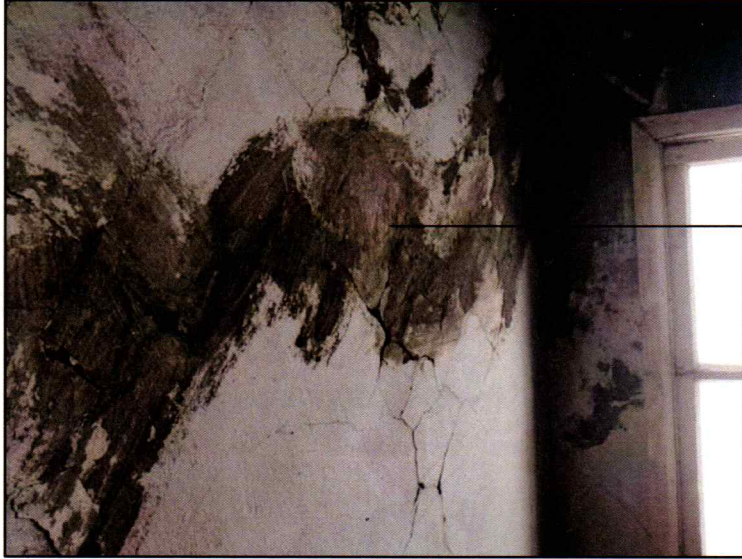
Фото №10

следы протечек на потолке, поражение гнилью, увлажнение древесины

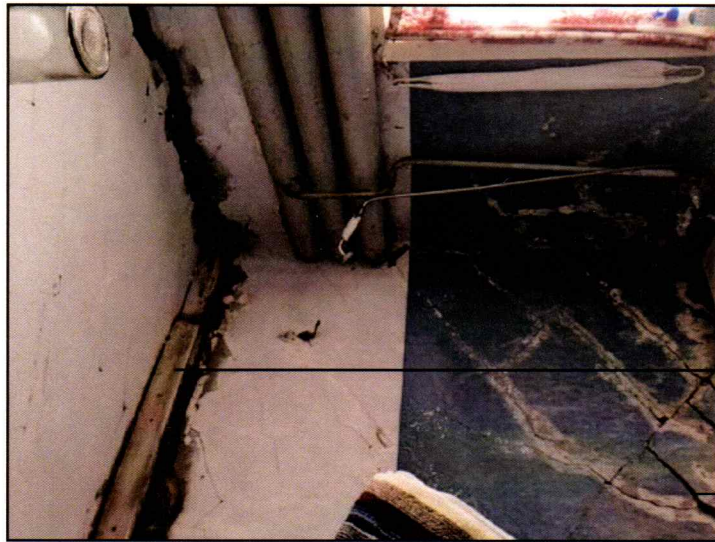
Фото №9

поражение гнилью, увлажнение древесины

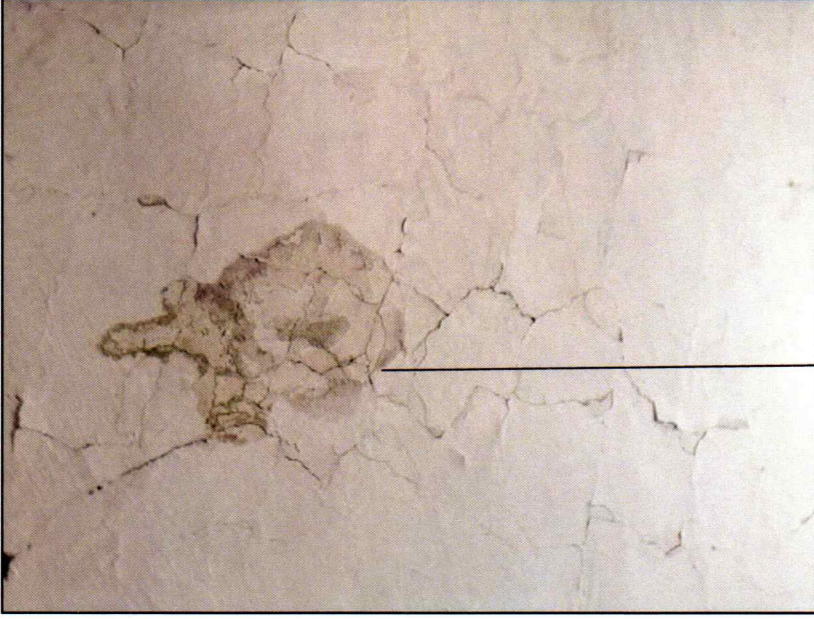
Фото №14

следы протечек на потолке,
поражение гнилью,
увлажнение древесины

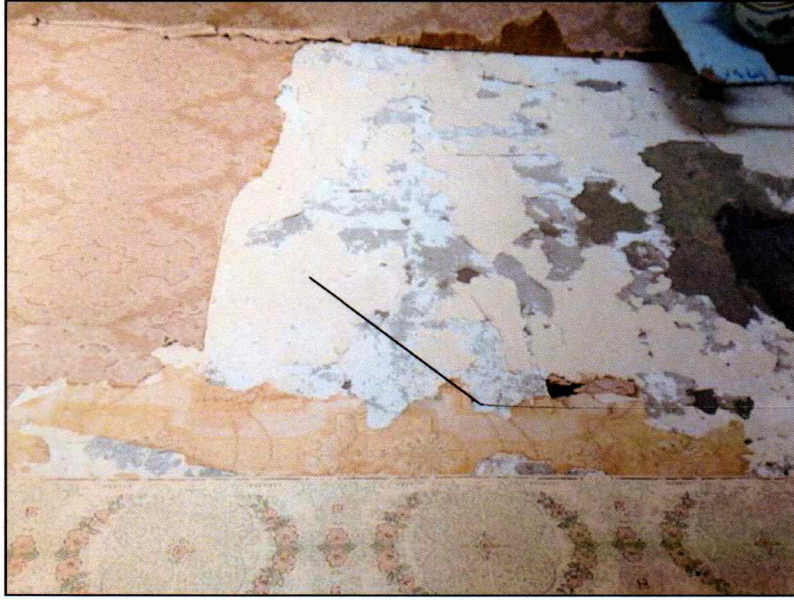
Фото №13

глубокие трещины и выбоины,
разрушение облицовки,

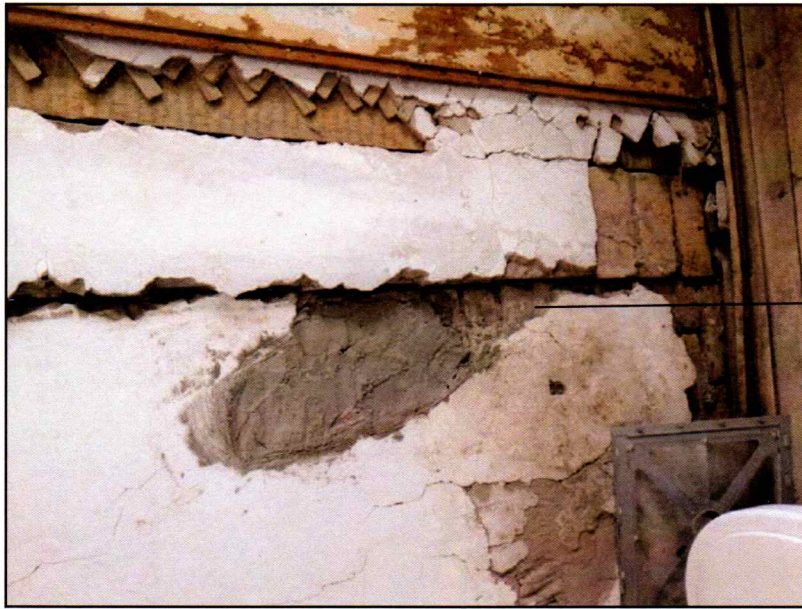
Фото №12

глубокие трещины и выбоины,
разрушения

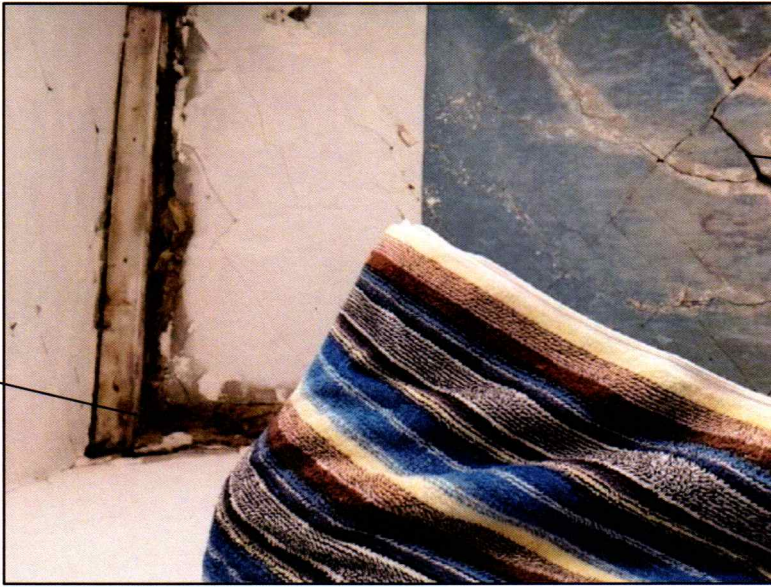
Фото №15

поражение гнилью,
увлажнение древесины

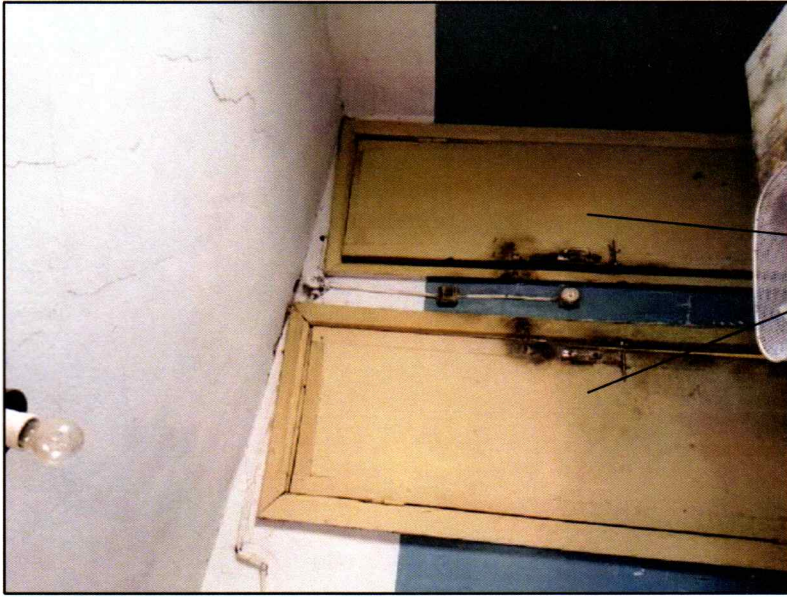
Фото №16

Повреждение дверных
полотен, перекос дверных
коробок.

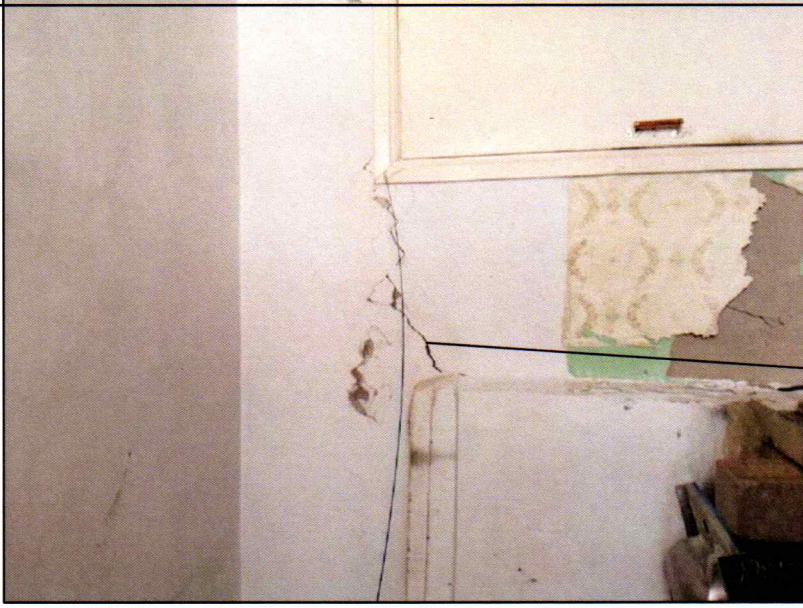
Фото №17

глубокие трещины и выбоины,
разрушение облицовки,
