Заказчик: Администрация
Быстринского муниципального района

Техническое заключение о состоянии строительных несущих и ограждающих конструкций многоквартирного жилого дома, расположенного по адресу:
Камчатский край, Быстринский район, с. Эссо,
ул. 50 лет Октября , дом 9

7279-ТЗ

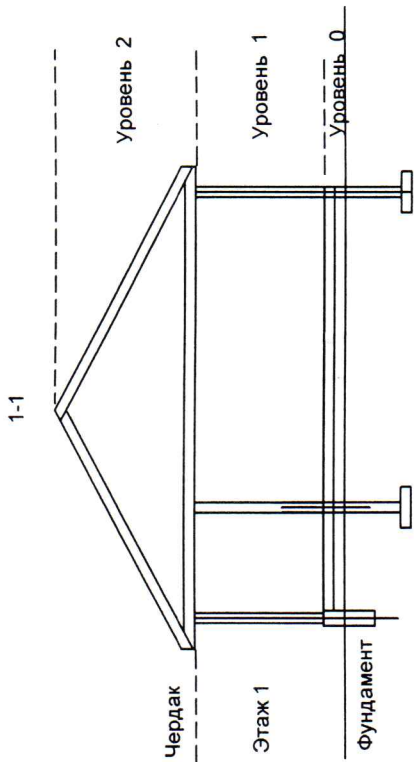
Все стропила одного сечения 50x150, расположенные с шагом 800 мм ... 1000мм согласно расчёту не проходят, так как стропила СТР-Д все не соответствуют нормам.

Стропила были рассчитаны на снеговую нагрузку 150 кг/м². В настоящее время по действующим нормам СП 20.13330 2016 "Нагрузки и воздействия" Актуализированная редакция СНиП 2.01.07-85* табл.10.1 снеговая нагрузка в селе Эссо - 400кг/м², согласно расчёту стропила данную снеговую нагрузку не выдерживают.

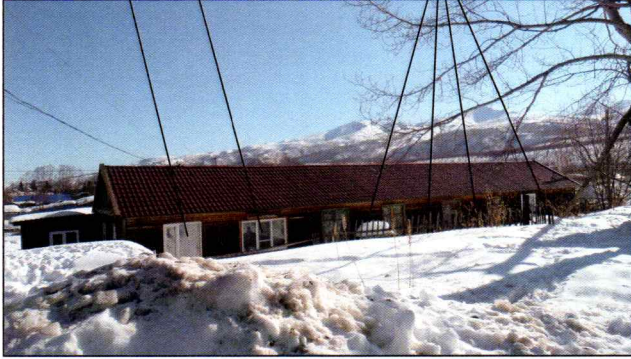
Фото №2

Простенки, имеющие подвижки как в вертикальном, так и в горизонтальном направлениях

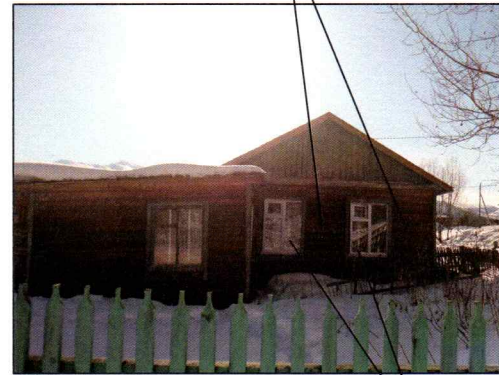
Фото №4

Простенки, вертикально направлены

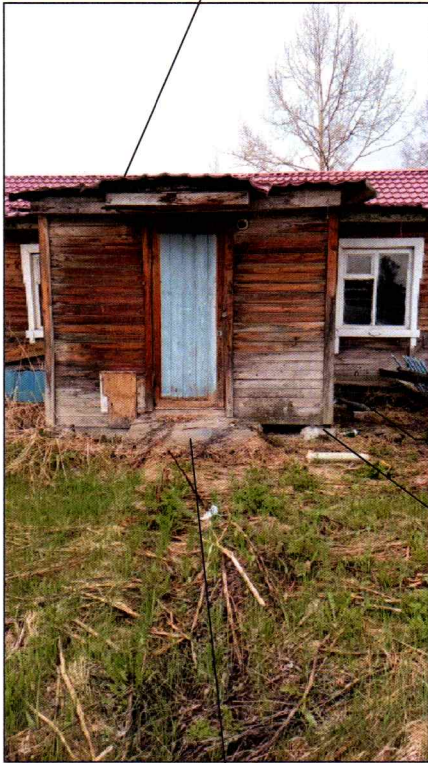
Фото №5

Перепады по высоте в покрытии крыши

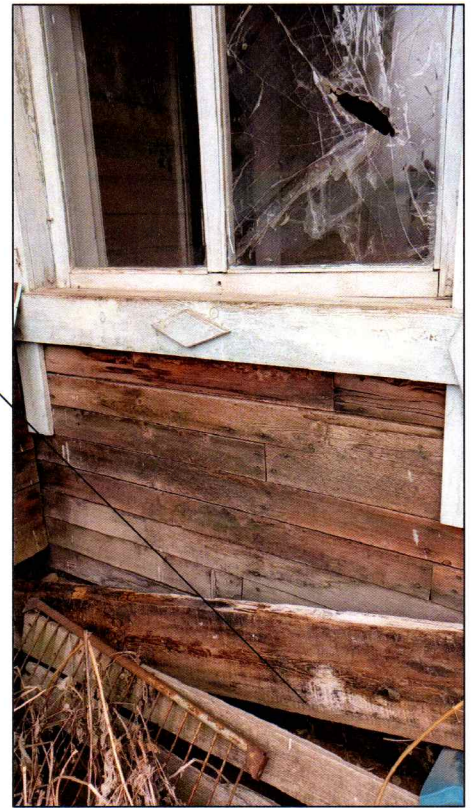
Отсутствие забирки.
Гниющие и повреждённые доски обшивки стен
Вместо фундаментов подставки из бетонных блоков

Отсутствует крыльцо

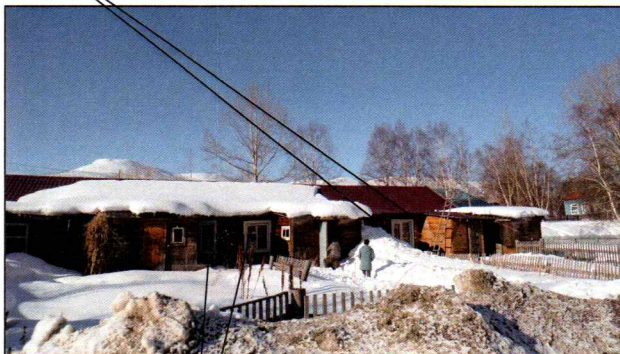
Деревянные оконные блоки.
Наблюдается растройство сопряжений
деталей оконных переплётов,
перекосы и неплотность притворов ,
разрушение окраски оконных
переплётов, нет подоконных сливов,
повышенная воздухопроницаемость.

Простенки , имеют подвижки как в вертикальном, так
и в горизонтальном направлениях

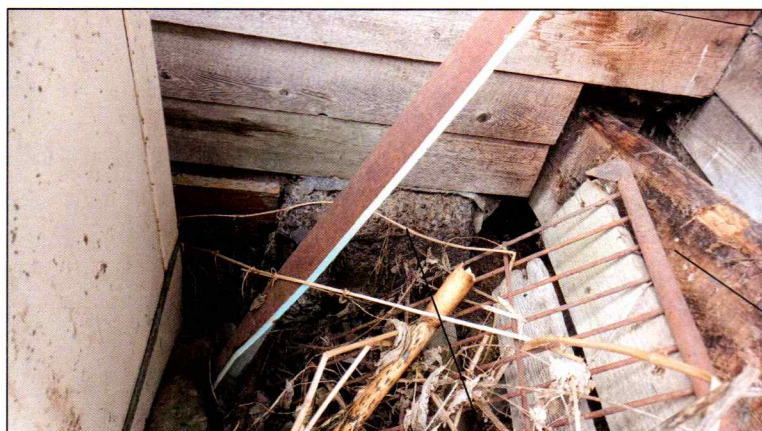
Вместо фундаментов
подставки из бетонных
блоков

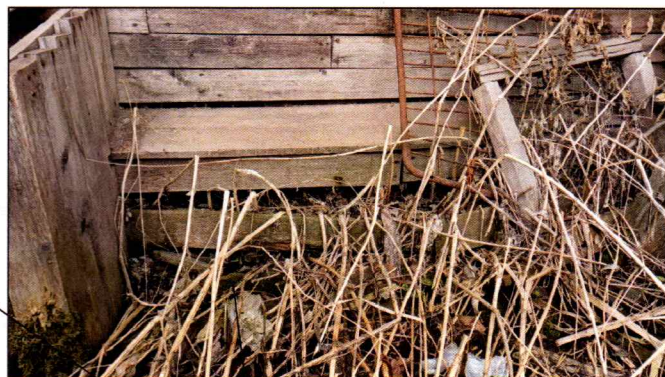
Отсутствие забирки.
Гниющие и повреждённые
доски обшивки стен

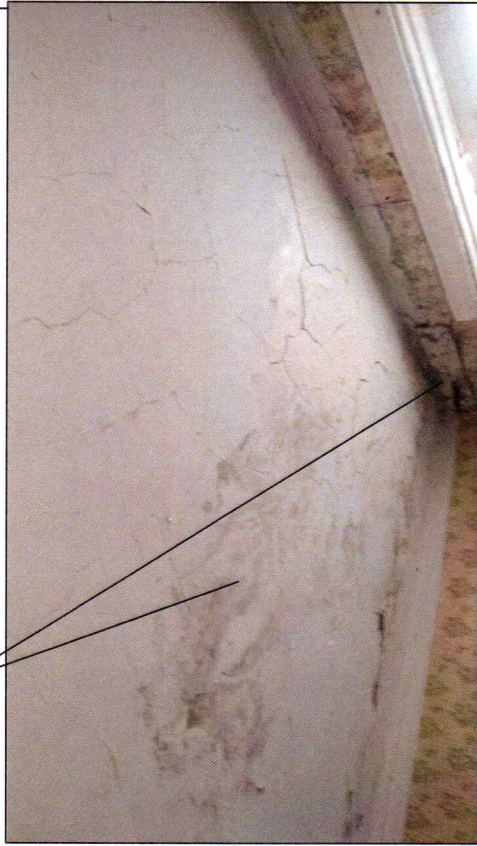
Фото №8
Следы протечек атмосферных осадков через повреждённую кровлю

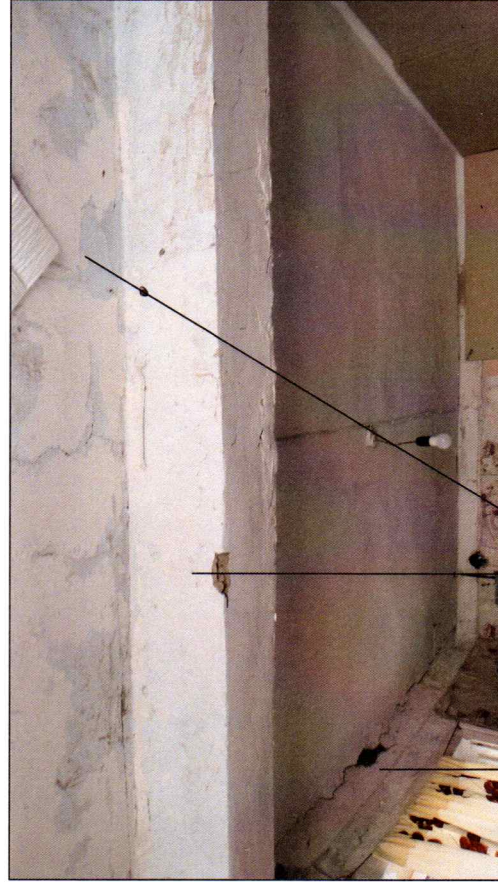
Фото №10

Следы протечек атмосферных осадков через повреждённую кровлю
Центральная балка имеет изгиб

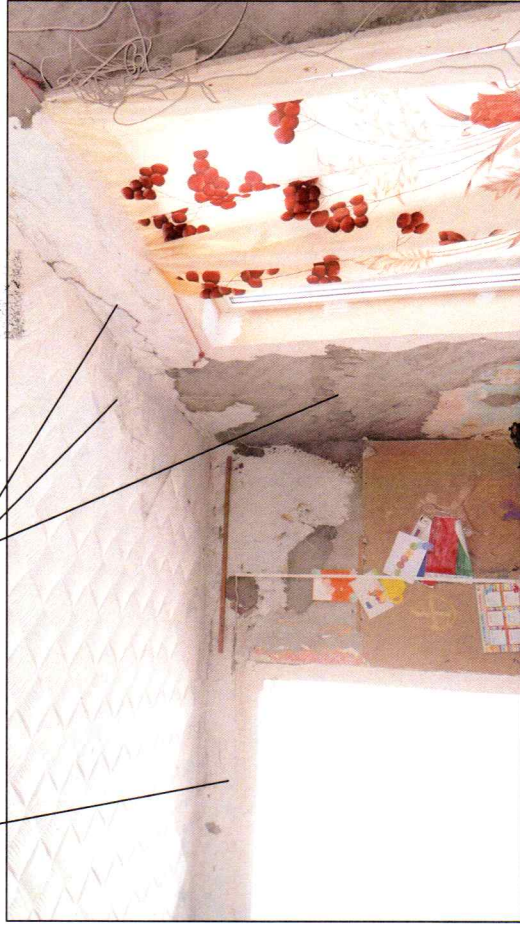
Фото №9
Наблюдается изгиб бруса над окном

Разрушение штукатурки, образование трещин в местах стык-вертикальных и горизонтальных поверхностей

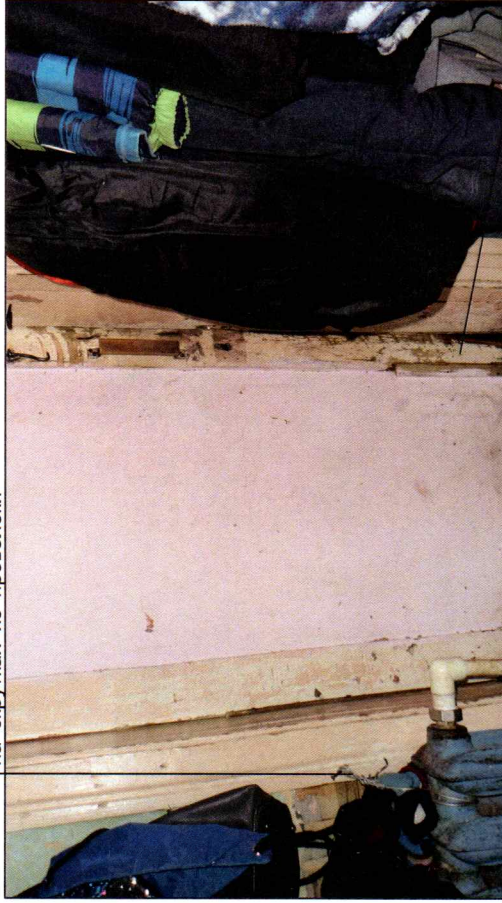
Фото №11
Батарея центрального отопления держится на скрутках из проволоки

Полотна дверей расшатаны, перекошены и даже выпадают из коробок
