Заказчик: Администрация
Быстринского муниципального района

Техническое заключение о состоянии строительных несущих и ограждающих конструкций многоквартирного жилого дома, расположенного по адресу:
Камчатский край, Быстринский район, с. Эссо,
ул. 50 лет Октября, дом 13

7280-Т3

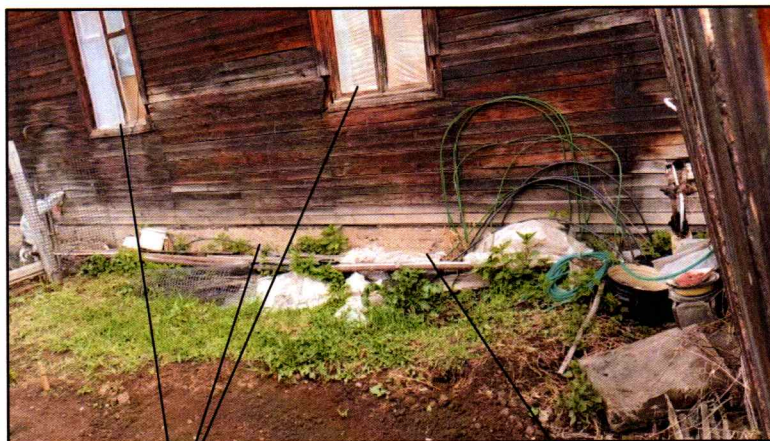
Фото №1

Искривление
горизонтальной
линии стен,
осадка отдельных
участков,
перекосы оконных
и дверных
проёмов.

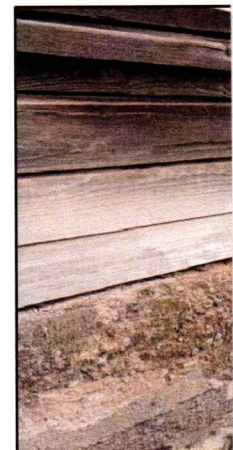
Фото №2

Отсутствуют
забирка и
отмостка

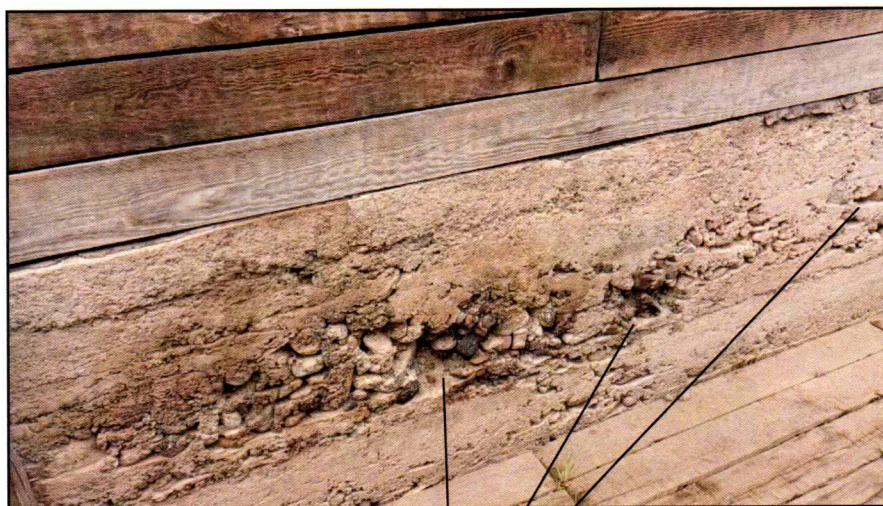
Фото №4

Глубокие трещины в цоколе,
неравномерная осадка фундамента

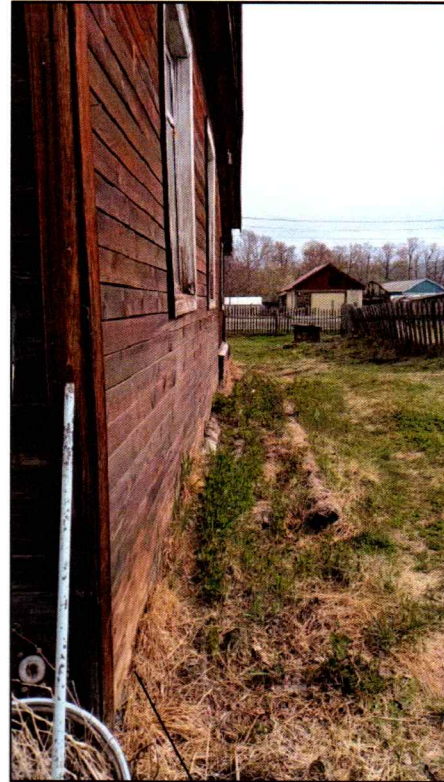
Фото №3

Отсутствуют
забирка и
отмостка

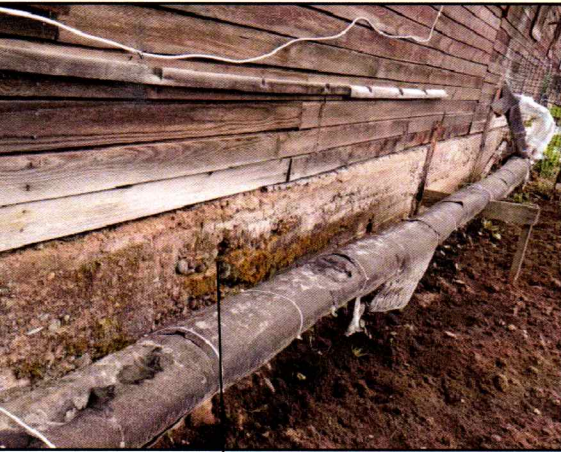
Глубокие трещины в цоколе,
неравномерная осадка фундамента

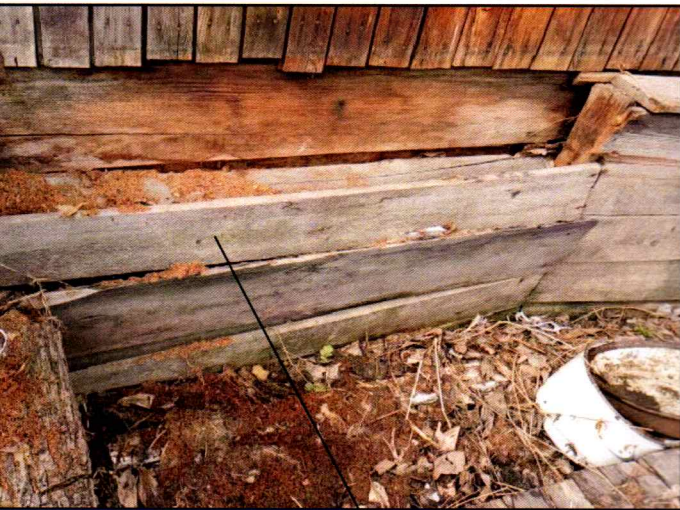
Фото №5

Отмостка отсутствует вокруг всего здания.

То есть вода от здания не отводится.

Поэтому фундаменты во время дождей и таянья снега намокают.

Разрушение заборки и отсутствие
отмосткиотмостка

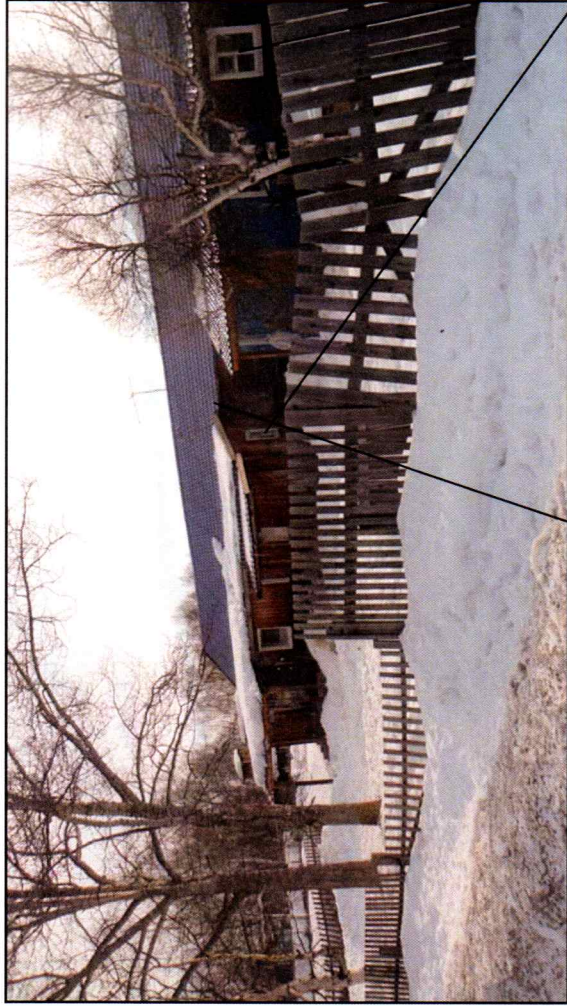
Фото №6

Вынос карнизов отсутствует

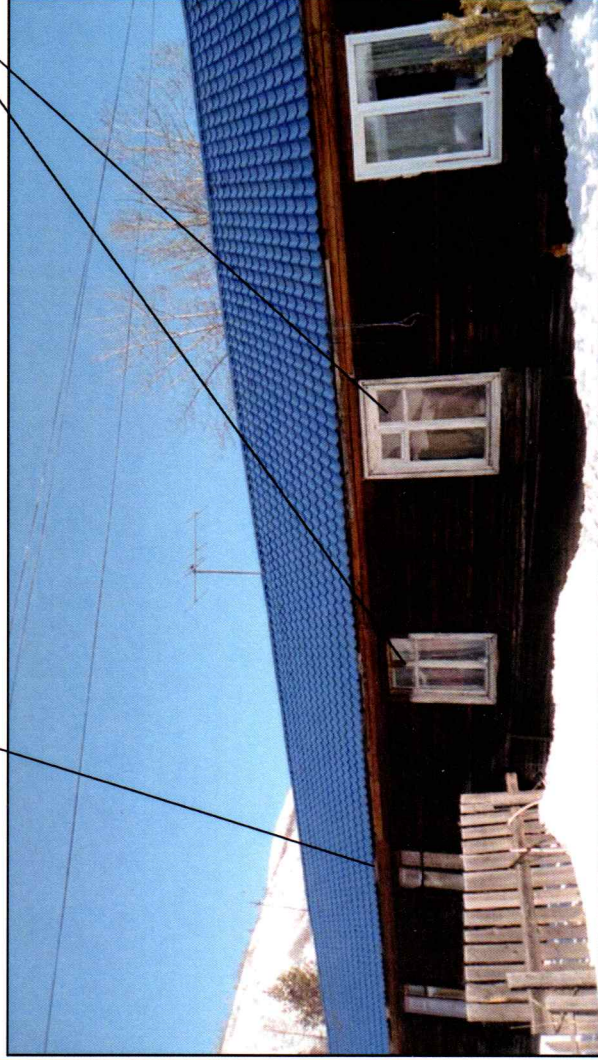
Фото №7

Деревянные оконные блоки. Наблюдается растройство сопряжений деталей оконных переплётов, перекосы и неплотность притворов, разрушение окраски оконных переплётов, нет подоконных сливов, повышенная воздухопроницаемость.

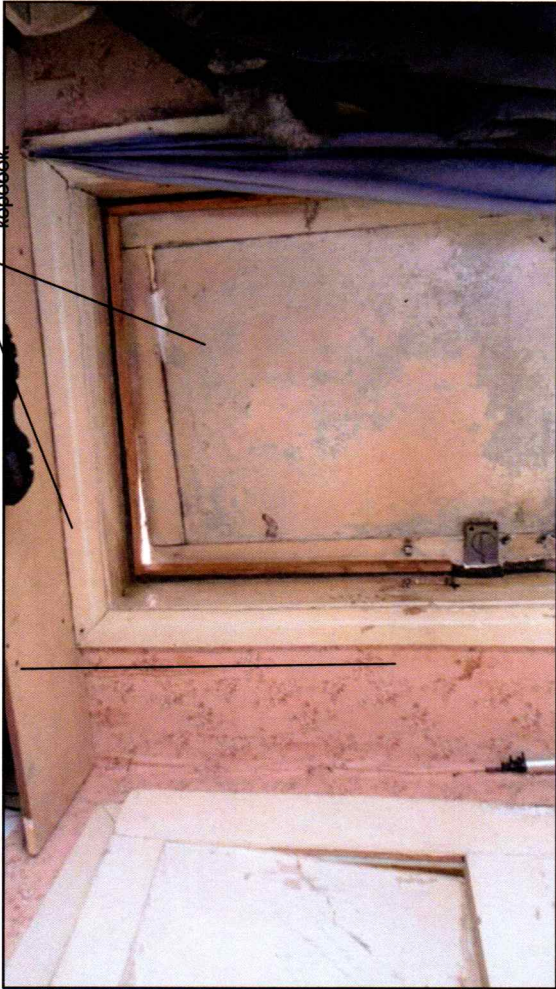
Фото №8

Повреждение дверных
полотен, перекос дверных
коробок

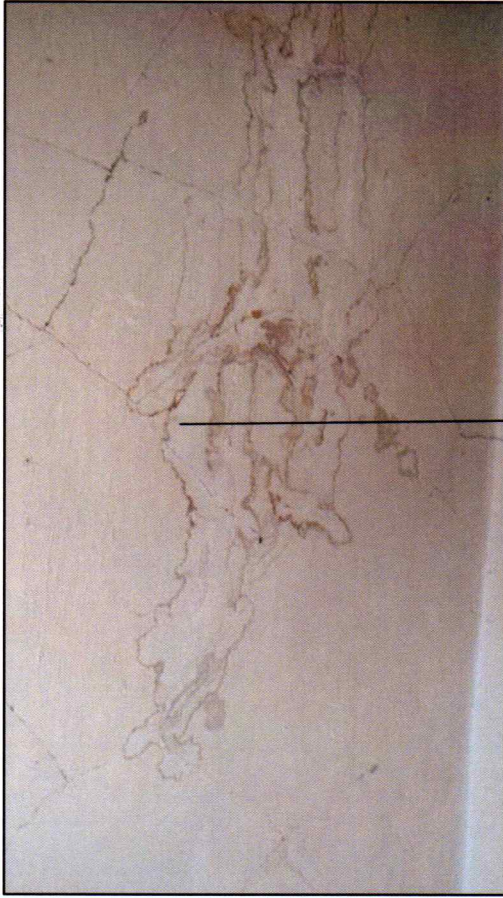
Фото №9

следы протечек на потолке,
поражение гнилью,
увлажнение древесины

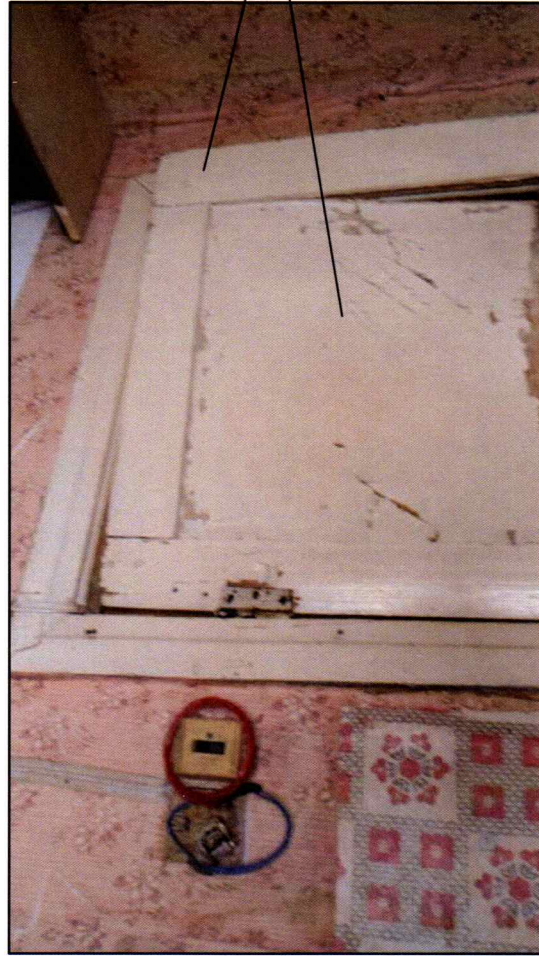
Фото №10

Повреждение дверных
полотен, перекос дверных
коробок

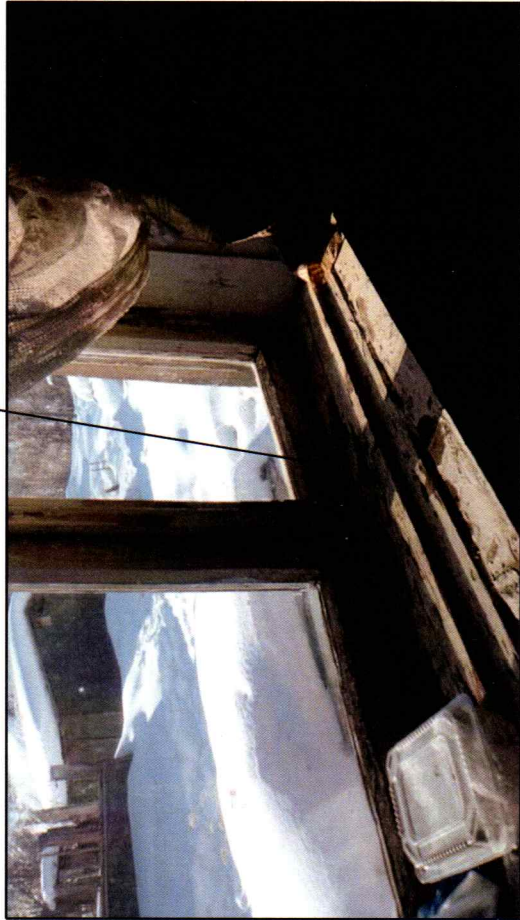
Фото №11

Оконные коробки поражены гнилью, усиление проёма отсутствует

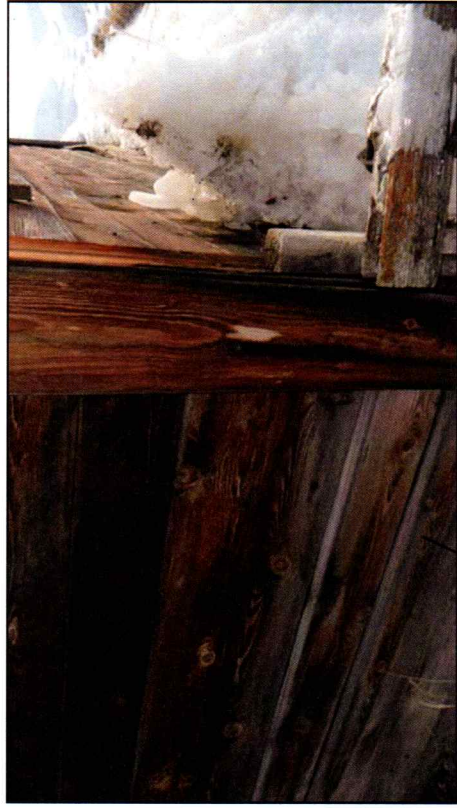
Фото №12

Отсутствие заборки

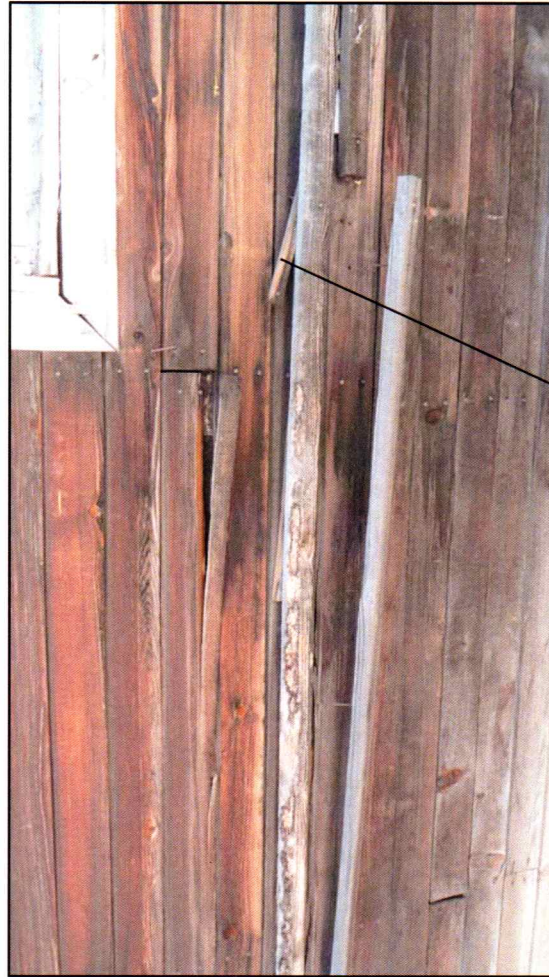
Фото №13

Разрушение досок обшивки
