Заказчик: Администрация
Быстринского муниципального района

Техническое заключение о состоянии строительных
несущих и ограждающих конструкций многоквартирного
жилого дома, расположенного по адресу:
Камчатский край, Быстринский район, с. Эссо,
ул. 50 лет Октября, дом 9

7279-Т3

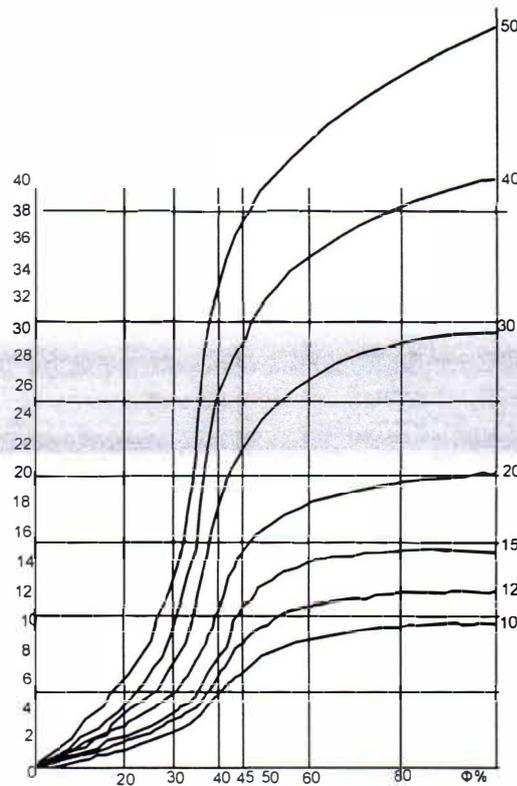
Физический износ слоистой конструкции (срок службы 10-50 лет)

Для слоистых конструкций -стен и покрытий следует применять системы двойной оценки физического износа: по техническому состоянию (табл.5,9,23,27,51,) и сроку службы конструкции.

За окончательную оценку физического износа следует принимать большее значение. Согласно графика ВСН 53-86 (р) рис.2 физический износ оценивается в 100%.

Согласно графика здания этой категории эксплуатироваться более 50 лет не могут. График ограничен 50 годами.
