**Заказчик: Администрация
Быстринского муниципального района**

Техническое заключение о состоянии строительных несущих и ограждающих конструкций многоквартирного жилого дома, расположенного по адресу:
Камчатский край, Быстринский район, с. Эссо,
ул. Таёжная , дом 5

7281-Т3

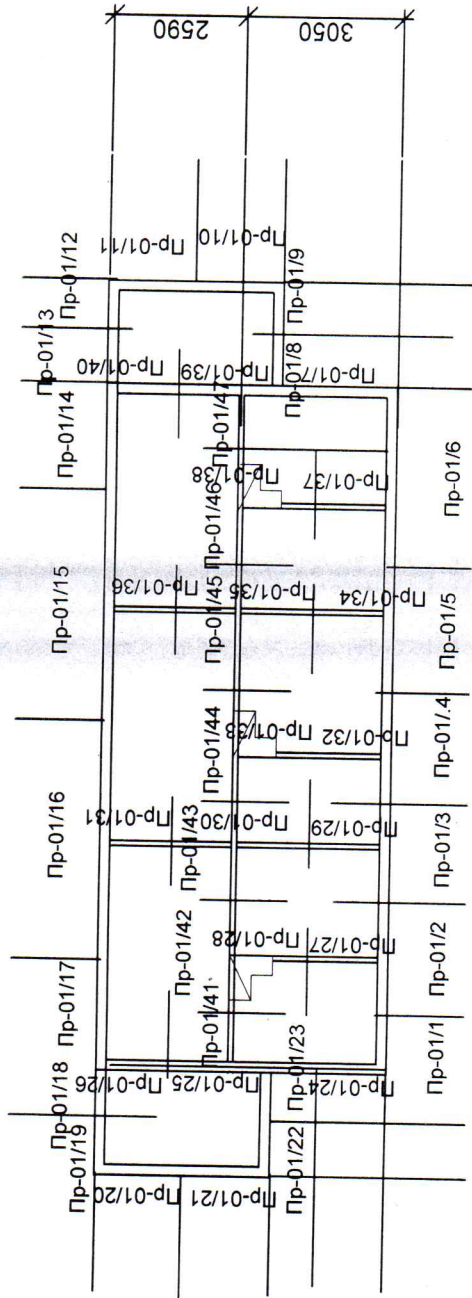
План фундаментов

При обследовании наблюдается искривление горизонтальных линий цоколя, коробление и повреждение отдельных досок забирки. Осадка отдельных участков здания. Кроме того местами вообще отсутствует забирка. Забирка -это заполнение промежутков между стульями из досок, горбылей с засыпкой утеплителя из шлака или опилок с целью предохранения пола от продувания и промерзания.

Замерзание и оттаивание воды в трещинах фундаментов ведёт к все большему и большему раскрытию трещин в фундаментах основного здания и загниванию деревянных стульев пристройки.

Согласно ВСН 53-86 (р) таблица 1 физический износ монолитной ленты в основном здания оценивается в 70 %.

Согласно ВСН 53-86 (р) таблица 5 физический износ деревянных стульев под пристройку здания оценивается в 70 %.
