Заказчик: Администрация
Быстринского муниципального района

Техническое заключение о состоянии строительных несущих и ограждающих конструкций многоквартирного жилого дома, расположенного по адресу:
Камчатский край, Быстринский район, с. Эссо,
ул. 50 лет Октября , дом 9

7279-ТЗ

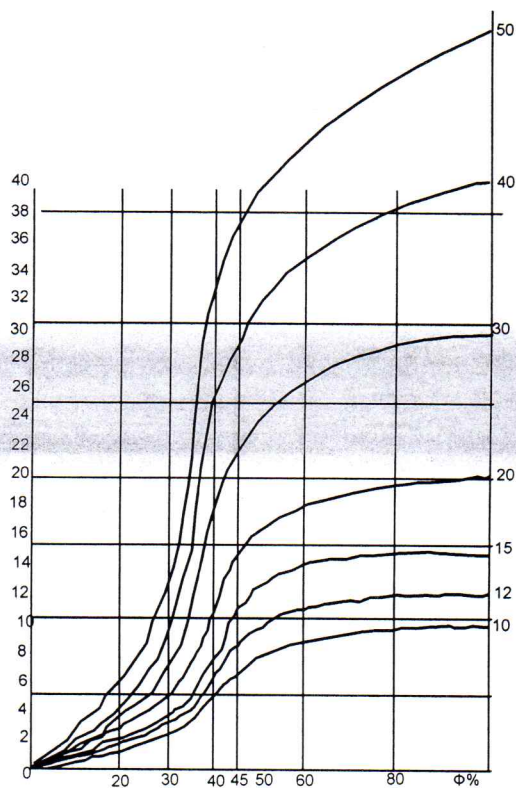
Физический износ слоистой конструкции (срок службы 10-50 лет)

Для слоистых конструкций -стен и покрытий следует применять системы двойной оценки физического износа: по техническому состоянию (табл.5,9,23,27,51,) и сроку службы конструкции.

За окончательную оценку физического износа следует принимать большее значение. Согласно графика ВСН 53-86 (р) рис.2 физический износ оценивается в 100%.

Согласно графика здания этой категории эксплуатироваться более 50 лет не могут. График ограничен 50 годами.

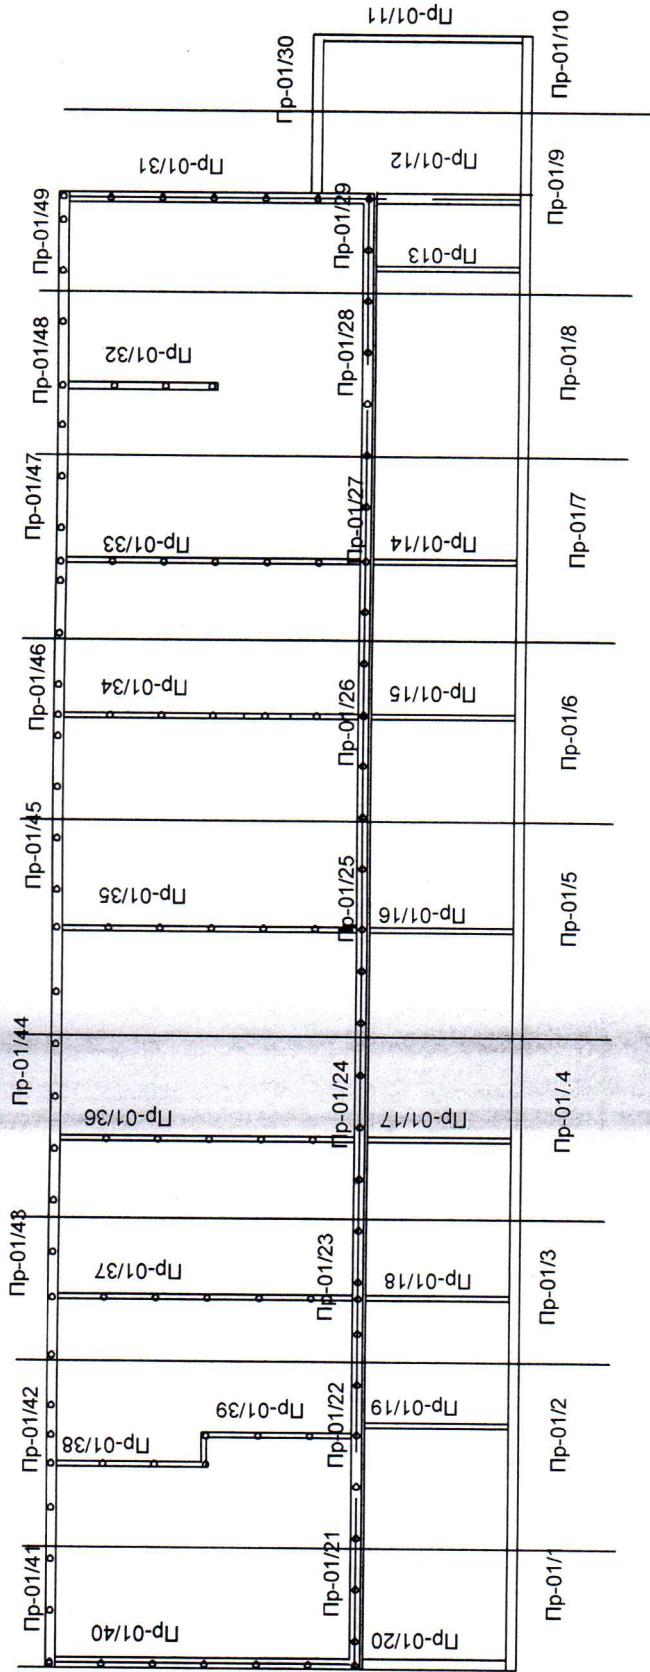
План фундаментов

При обследовании наблюдается искривление горизонтальных линий цоколя, коробление и повреждение отдельных досок заборки. Осадка отдельных участков здания. Кроме того местами вообще отсутствует заборка. Заборка -это заполнение промежутков между стульями из досок, горбылей с засыпкой утеплителя из шлака или опилок с целью предохранения пола от продувания и промерзания.

При строительстве пристройки не было учтено, что пристройка должна была выглядеть как прямоугольник с лентами фундаментов по всем четырём сторонам пристройки, но фундаменты были устроены лишь по трём сторонам. В месте примыкания к жилому дому фундамент не был залит. При строительстве зданий очень важной конструктивной деталью являются сейсмические швы, так как дом строился в сейсмическом районе. В данном случае сейсмический шов является также и осадочным, и температурным. Температурный шов предотвращает появление трещин при изменении температуры, а осадочные швы при необходимости обеспечивают свободное вертикальное перемещение одной части здания относительно другой.

Замерзание и оттаивание воды в трещинах фундаментов ведёт к все большему и большему раскрытию трещин в фундаментах пристройки и загниванию деревянных стульев в основном здании.

Согласно ВСН 53-86 (р) таблица 1 физический износ деревянных стульев в основном здания оценивается в 70 %.

Согласно ВСН 53-86 (р) таблица 5 физический износ монолитной ленты под пристройку здания оценивается в 70 %.

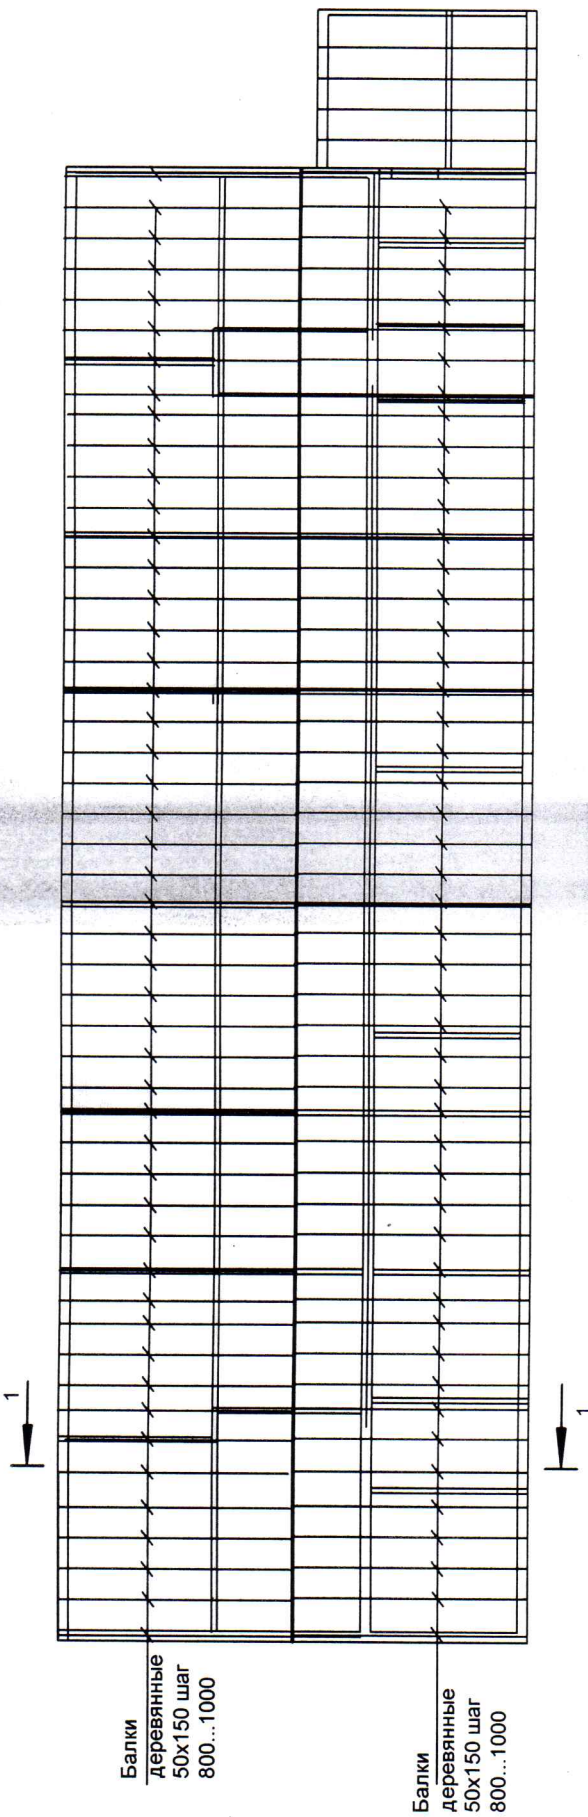
Схема расположения элементов балок

Наблюдаются усадочные трещины в штукатурном слое. Глубокие трещины в местах сопряжения балок с несущими стенами, следы увлажнений.

Согласно ВСН 53-86 (р) таблица 27 физический износ оценивается в 70%.

Пристройка. Место сбора снегового мешка

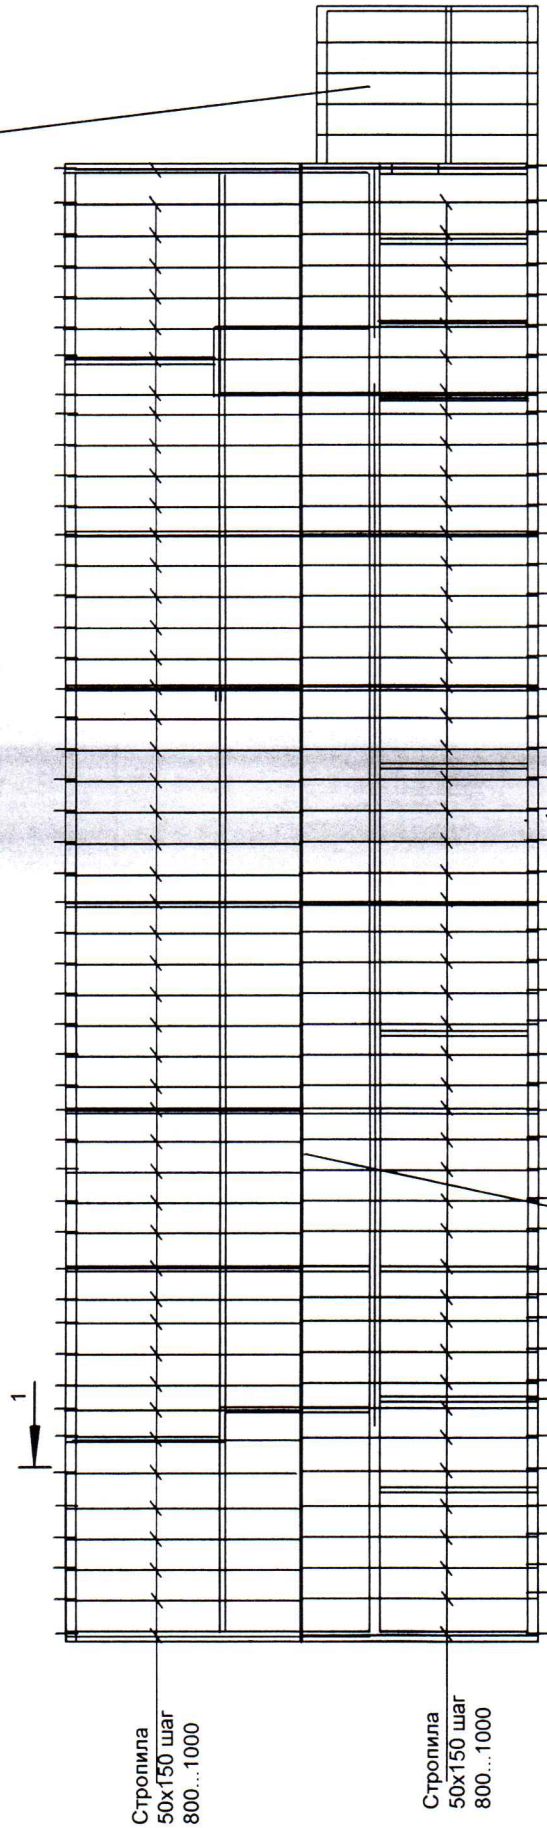
Схема расположения элементов стропил

Учитывая степень повреждения основных несущих и ограждающих конструкций, угрозу обрушения стропильной системы, следует сделать вывод, что проживание в жилом доме, **угрожает жизни и здоровью жильцов данного жилого дома.** Решение о сносе данного жилого дома должно приниматься местными органами самоуправления.

Линия стыковки стропильных ног
