Заказчик: Администрация
Быстринского муниципального района

Техническое заключение о состоянии строительных несущих и ограждающих конструкций многоквартирного жилого дома, расположенного по адресу:
Камчатский край, Быстринский район, с. Эссо,
ул. 50 лет Октября, дом 13

7280-Т3

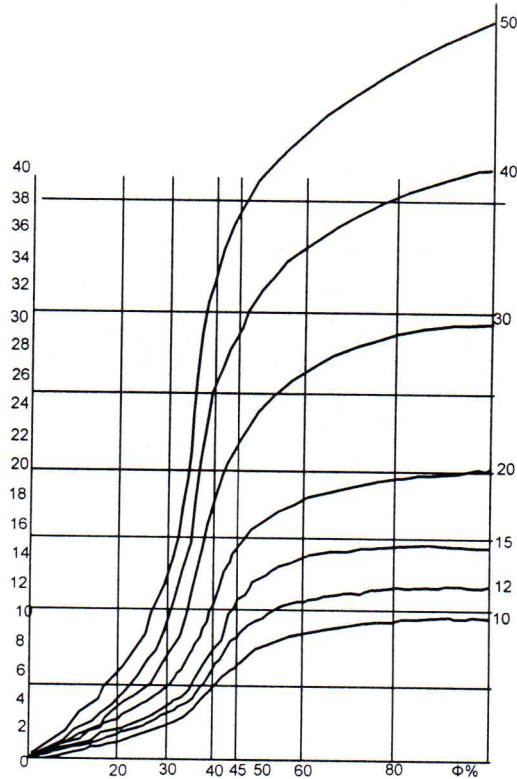
Физический износ слоистой конструкции (срок службы 10-50 лет)

За окончательную оценку физического износа следует принимать большее значение. Согласно графика ВСН 53-86 (р) физический износ оценивается в 100%.

Согласно графика здания этой категории эксплуатироваться более 50 лет не могут. График ограничен 50 годами.
